La corte della Niobe

Il futuro della memoria

Lo studio delle superfici lapidee del Sacrario

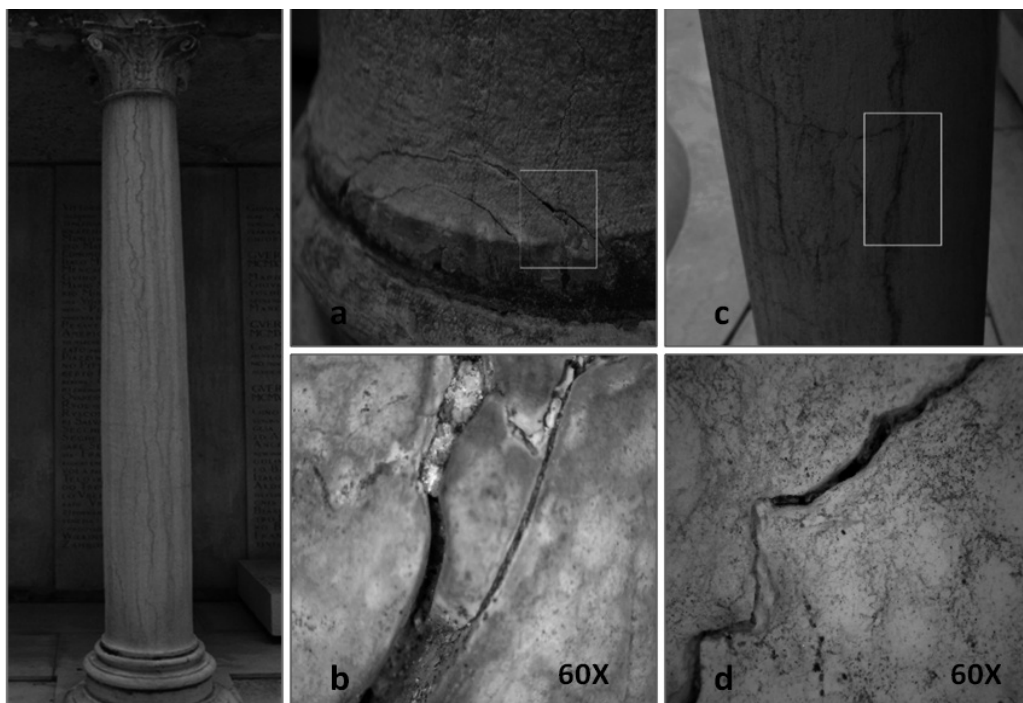
eseguite in precedenti restauri, ora in parte saltate. La parte delle colonne maggiormente esposta all'azione diretta della pioggia battente mostra evidenti segni di dilavamento, come riportato in **[figura 1]**.

Più preoccupante è la presenza di alcune fratture e di distacchi lungo il fusto e sul basamento delle colonne, di cui si riportano due particolari, rilevati mediante microscopia digitale a contatto, e forse legate anche a problemi di tipo strutturale e correlabili allo stato complessivo della loggia.

Figura 1 Colonna del portichetto a destra. Particolari di alcune fratture nella colonna (a-c); foto al microscopio a contatto del distacco (60×) (b); particolare di una frattura lungo il fusto (d)

Per quanto riguarda le colonne e le lesene, la situazione più preoccupante deriva dalla presenza di fratture e distacchi lungo i fusti, che fanno presupporre problemi di tipo strutturale da approfondire.

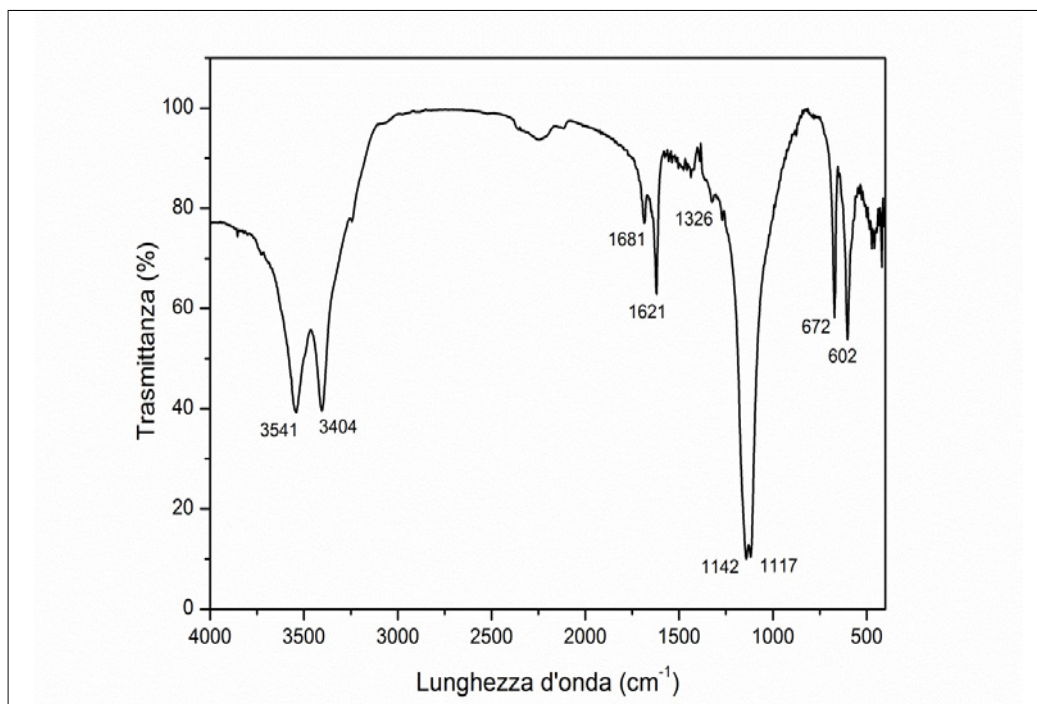
Alcuni campioni di croste nere provenienti da aree riparate dei capitelli delle colonne sono stati analizzati mediante spettrofotometria FT-IR. I campioni, dopo macinazione e miscelazione con KBr, sono stati compressi in pastiglie e quindi analizzati con spettrofotometro FT-IR Thermo Nicolet nell'intervallo spettrale da 4000 a 400 cm^{-1} con risoluzione di 4 cm^{-1} (64 scansioni). Le analisi rilevano la presenza di gesso (3541 e 3404 cm^{-1} stretching asimmetrico e simmetrico OH, 1621 cm^{-1} bending OH, 1140 cm^{-1} bending gruppo solfato SO_4^{2-}), prodotto di degrado caratteristico dei supporti carbonatici **[figura 2]**, e la presenza di

Figura 2 Spettro FT-IR di un campione di crosta nera proveniente dal capitello della colonna di fig. 1

ossalato di calcio grazie al picco attorno a 1320 cm⁻¹. La presenza di ossalati è abbastanza comune su materiali lapidei di tipo carbonatico esposti all'esterno ed è in genere associabile sia all'azione di biodeteriogeni che a trasformazioni nel tempo di protettivi di natura organica.² Gli interven-

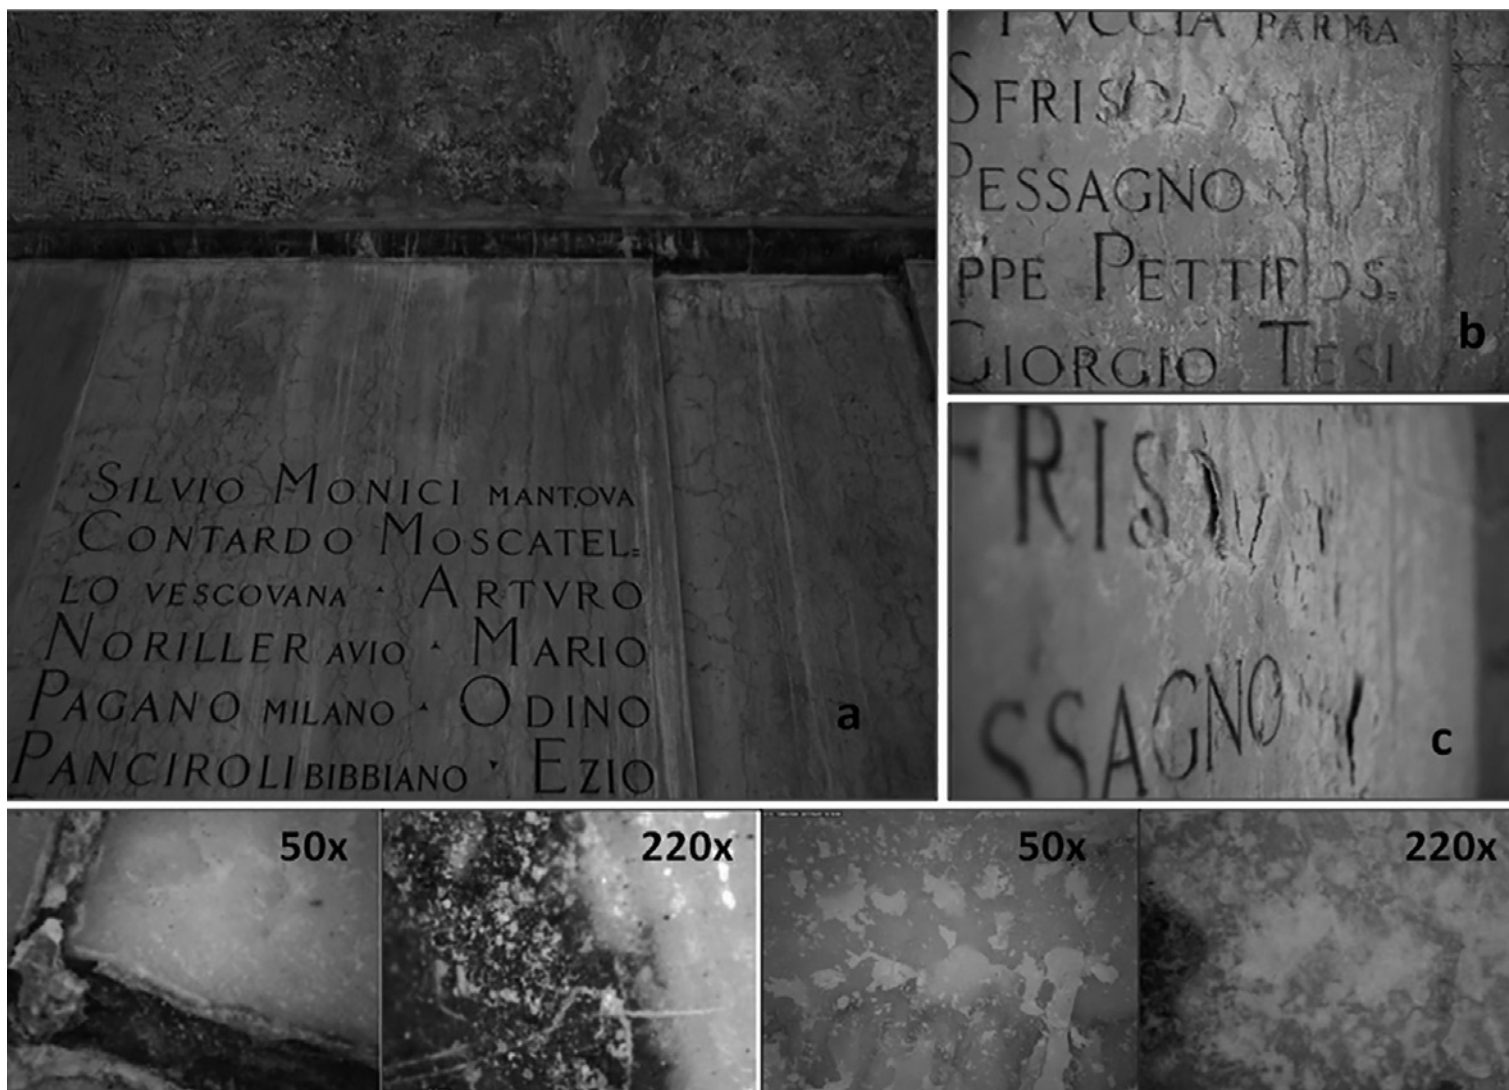
Figura 3 Immagini dello stato di conservazione delle lastre: evidenti tracce biancastre dovute a diffuse colature di acqua piovana proveniente dal ballatoio (a); dettagli di erosioni ed esfoliazioni (b); dettagli di sollevamenti e distacchi derivanti dalle acque di percolazioni (c); immagini digitali a 50x e 220x di alcune aree affette da erosioni, e deposito di efflorescenza saline anche in corrispondenza delle incisioni

La posizione riparata delle lapidi non ha evitato che queste risentissero nel tempo degli effetti legati non solo all'ambiente, ma anche allo stato di conservazione delle strutture sovrastanti. In particolare, le condizioni conservative delle lapidi collocate nell'angolo di destra (nord-est) apparivano abbastanza precarie, con la perdita di coesione della superficie e conseguente ridotta leggibilità di parte delle incisioni, colature del pigmento ed esfoliazioni [figura 3]. Tali fenomeni derivavano dalle acque che percolavano attraverso le fessure nella pavimentazione del ballatoio e attraverso le stuccature eseguite precedentemente, ora non più efficaci. Il problema delle percolazioni era comunque diffuso su tutte le lapidi, sebbene in maniera meno drammatica rispetto alla situazione riscontrata nell'angolo di destra.

esclude quindi che parte dei danni rilevati fossero anche dovuti al lento ma costante assorbimento di soluzioni saline da parte delle superfici lapidee e alla successiva cristallizzazione di sali con conseguente danno sul materiale con conseguente perdita di leggibilità delle scritte. Le immagini in basso nella [figura 3] sono relative all'analisi eseguita con microscopio digitale portatile di una delle incisioni e su un'area della lastra all'apparenza omogenea, in cui sono evidenti i depositi salini biancastri. A questi processi di alterazione si aggiunge anche l'azione dell'aerosol marino e della condensa, che, come noto, favoriscono processi di degrado fisico e chimico dei supporti lapidei.⁴

conservativi delle lapidi derivano in parte direttamente dall'ambiente esterno, ma anche da una scarsa manutenzione della loggia, che ha provocato in particolare il percolamento delle acque piovane lungo le lapidi e il conseguente degrado. Non possiamo tuttavia escludere anche un contributo significativo da parte dell'acqua di mare che risale per capillarità lungo le murature a cui sono addossate le lapidi.

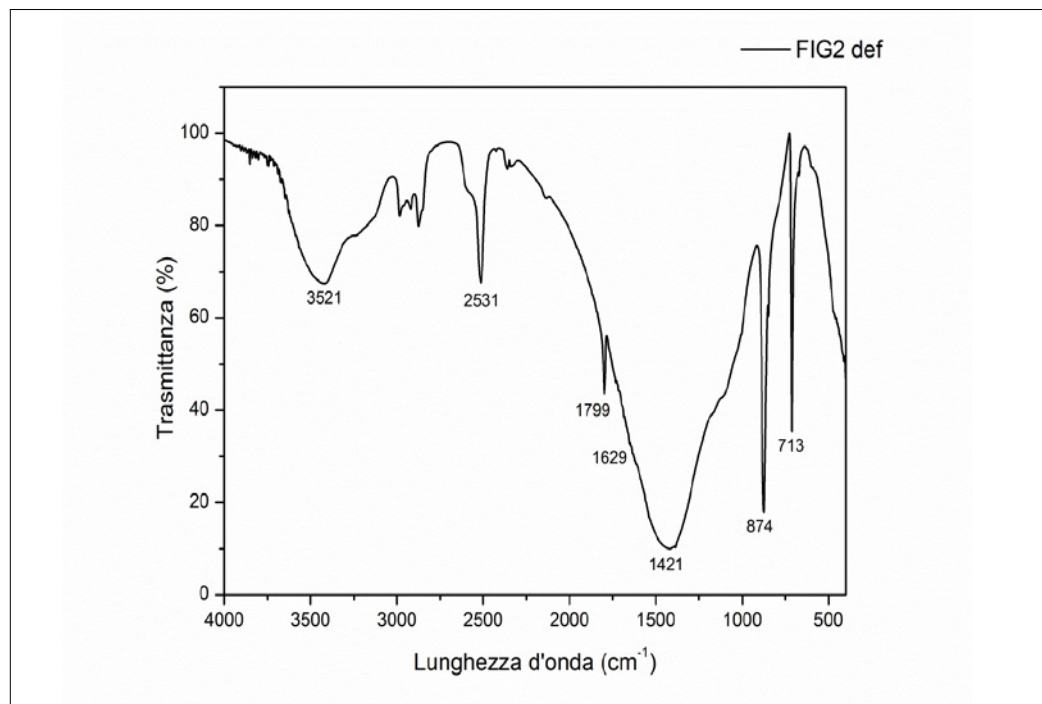
Figura 4 Spettro FT-IR del campione 1 relativo ad una scaglia di pietra proveniente dalla prima lapide a destra sulla parete ovest, raccolta in prossimità di diffusi sollevamenti superficiali

La prima serie di indagini è stata condotta utilizzando la spettroscopia FT-IR e l'analisi eseguita sul campione 1 ha innanzitutto confermato la natura eminentemente carbonatica del supporto lapideo. Lo spettro FT-IR di [figura 4] riporta infatti i picchi caratteristici del carbonato di calcio (CaCO_3), associati ai picchi della frazione silicatica, caratteristica di questo supporto lapideo.⁵ È interessante notare una 'spalla' attorno ai 1620 cm^{-1} , associabile a vibrazioni di bending del legame O-H-O, probabilmente legata a processi di idrolisi della fase silicatica contenuta nella pietra e quindi indicativa di processi attivi di alterazione dovuti alla presenza di acqua nell'ambiente di conservazione.⁶

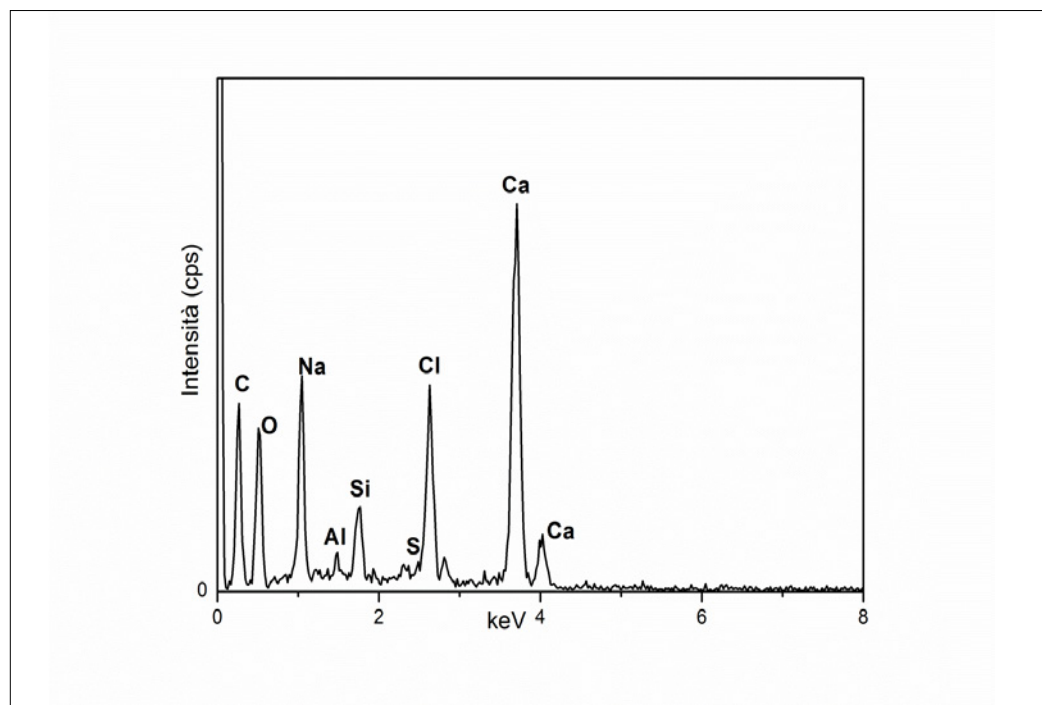
Figura 5 Analisi elementare della superficie esterna del campione 1

La [figura 5] riporta gli esiti dell'analisi elementare della superficie esterna del frammento, da cui emerge con chiarezza la presenza di sodio e cloro, assieme al calcio (pietra) e a silicio e alluminio, presenti nella pietra. Ma non si può escludere che provengano anche dalla polvere depositata sulla superficie.
