Università Ca' Foscari Venezia  
Dottorato di Ricerca in Scienze Ambientali, 22° ciclo  
(A.A. 2006/2007 – A.A. 2008/2009)

## **IFF come strumento di pianificazione territoriale e riqualificazione fluviale**

Tesi di dottorato di Valentina Dallafior, matricola 955364

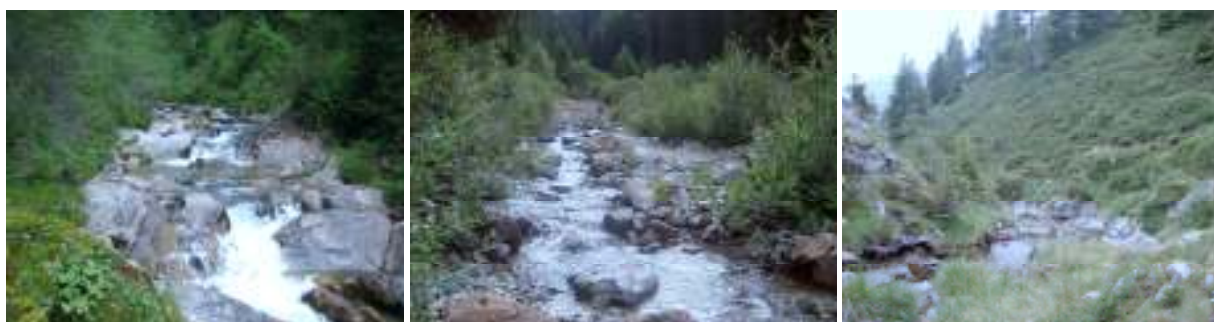
Fig. 2.1 – Fiume Piave (PSP084d), torrente Maso (MAS037d), torrente Larganza (LAR022d).

L'assenza di pressioni antropiche, in un corso d'acqua naturale, non rappresenta quindi sempre una condizione di massima funzionalità: non esiste corrispondenza tra integrità ecologica e funzionalità fluviale in tutti i tratti.

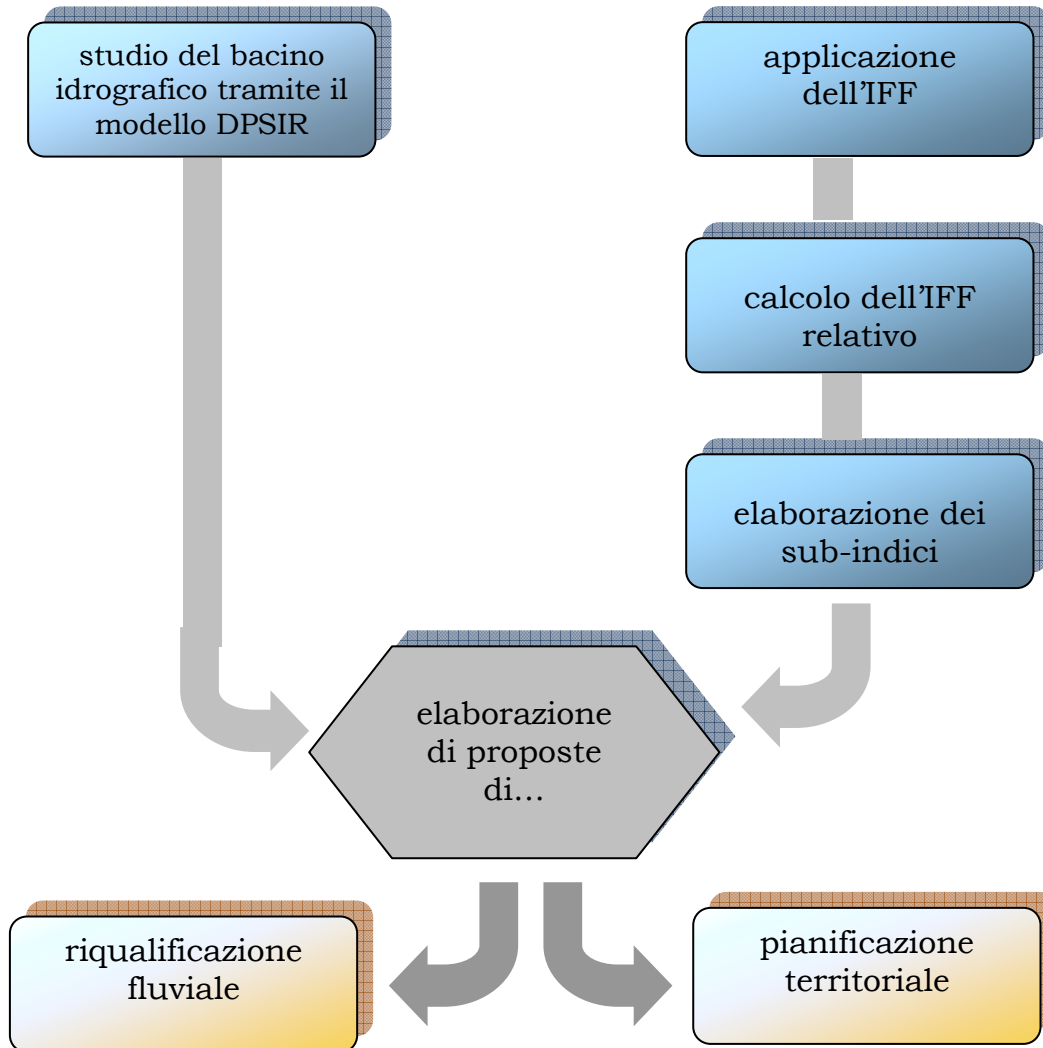
Fig. 2.4 – Schema procedurale della metodologia PGS.

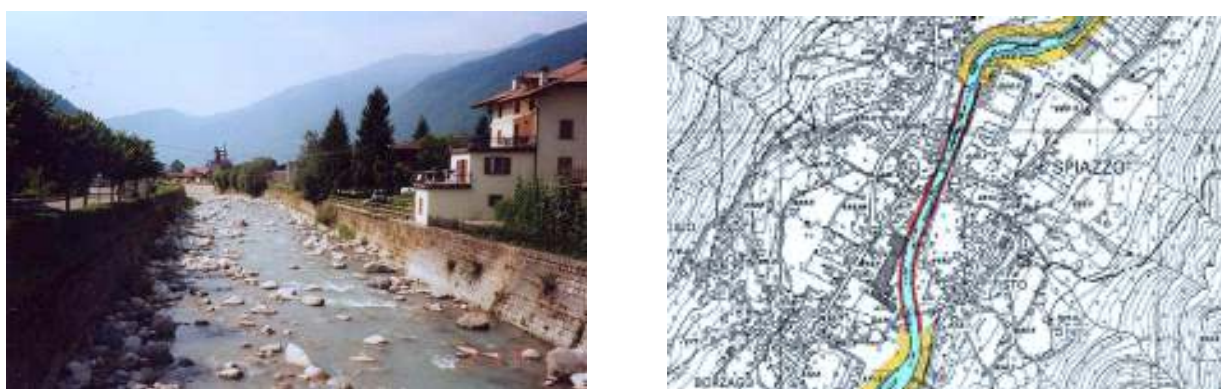
Fig. 2.8 - Esempio di ambito ecologico con valenza bassa, fiume Sarca (TN) (fonte PGUAP).

aree tutelate allo scopo di garantire adeguata funzionalità agli ecosistemi fluviali. Le perimetrazioni di tali ambiti, definite nel PGUAP (per le aste principali dei fiumi trentini, non ancora sugli affluenti), vanno recepite dai piani regolatori generali. Si distinguono ambiti fluviali ecologici con valenza elevata (Fig. 2.6), mediocre (Fig. 2.7) e bassa (Fig. 2.8) (Art.33, Ambiti fluviali di interesse ecologico, Norme di attuazione del PGUAP);

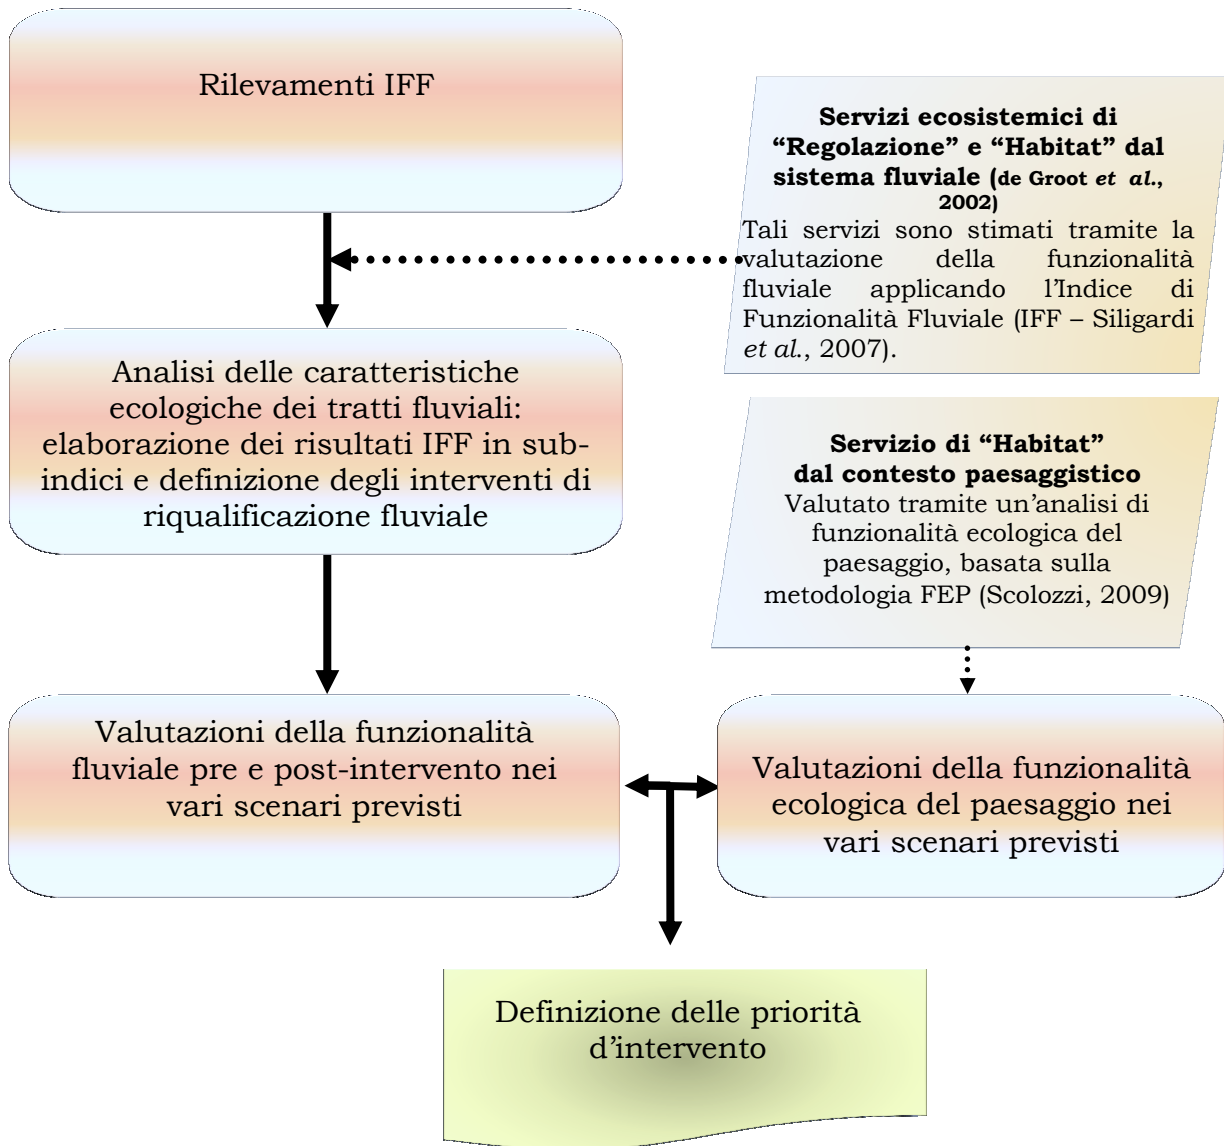
Fig. 2.10 - Schema procedurale della metodologia che integra i risultati IFF con le valutazioni derivanti dalla FEP.

La procedura utilizzata è schematizzata in Fig. 2.10, i risultati sono riportati all'interno dei paragrafi 4.2 e 4.3.

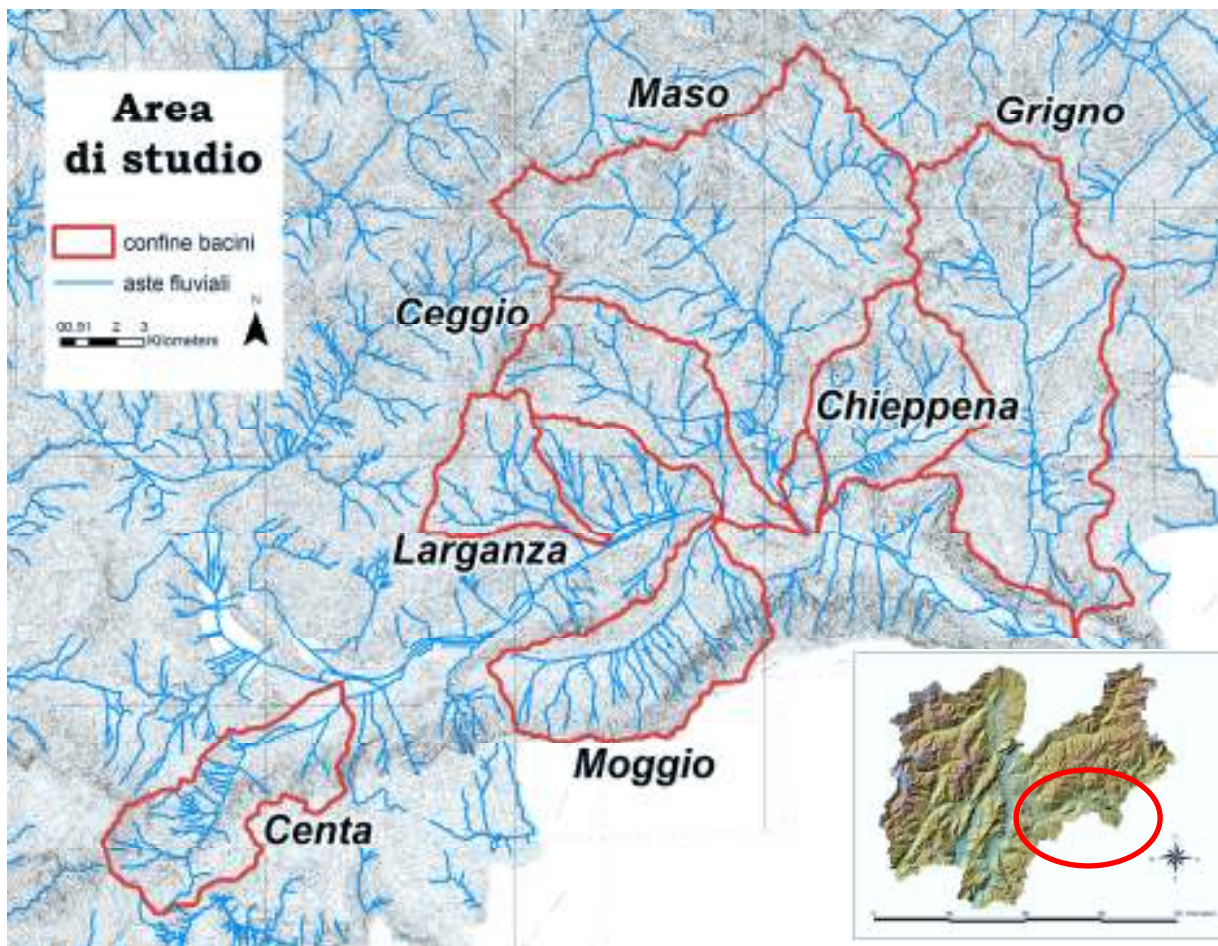
Fig. 3.1 – Area di studio in Bassa Valsugana (TN).

L'area di studio (Fig. 3.1) della presente ricerca corrisponde ai bacini idrografici dei principali affluenti del fiume Brenta in Valsugana (TN). I torrenti Centa, Larganza, Moggio, Ceggio, Maso, Chieppena e Grigno costituiscono una fitta rete idrografica.

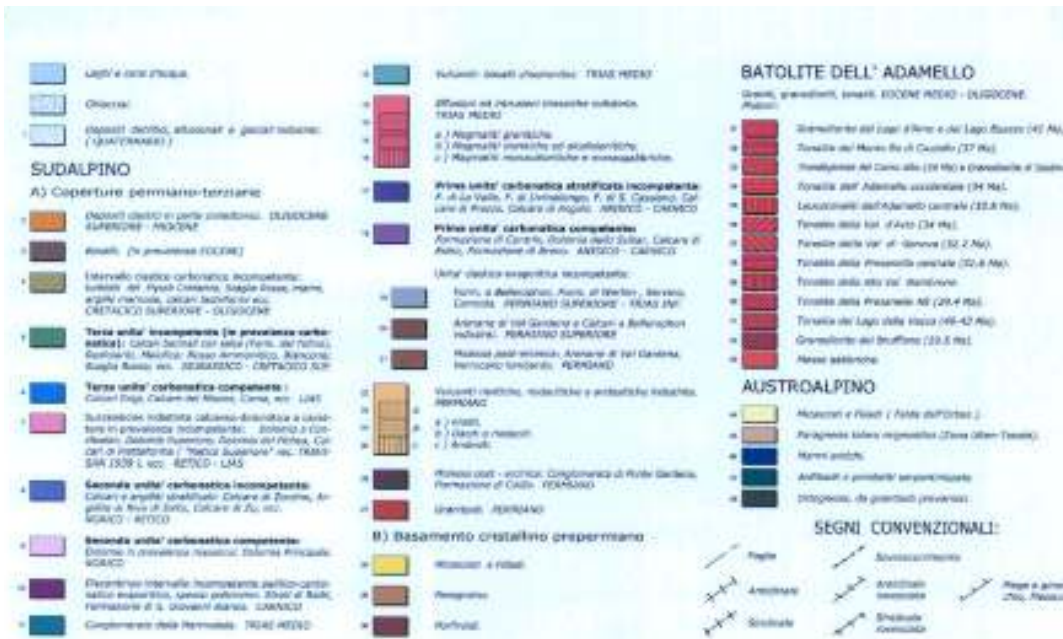
Fig. 3.2 – Estratto della Carta litologica e relativa legenda (fonte Servizio Geologico PAT).

La differente idrografia tra la sponda destra e quella sinistra è conseguenza della geologia che caratterizza la Valsugana. I torrenti Larganza, Ceggio, Maso e Chieppena drenano bacini costituiti da rocce metamorfiche e vulcaniche nelle quali prevale lo scorrimento superficiale; gli altri tre torrenti (solo parzialmente il Grigno) scorrono invece su rocce sedimentarie, caratterizzate da una più abbondante infiltrazione in profondità. Ciò significa che le acque meteoriche, o provenienti dallo scioglimento delle nevi, tenderanno a rimanere in superficie influenzando maggiormente sulle portate nei bacini dei primi quattro torrenti, mentre saranno soggette a percolare in profondità e ad alimentare le falde negli altri tre bacini (De Marchi, 2003).

In destra orografica la natura sedimentaria delle rocce determina una scarsa presenza di corsi d'acqua, per la prevalenza del fenomeno d'infiltrazione sotterranea rispetto allo scorrimento superficiale delle acque. A tale situazione si contrappone, in sinistra orografica, una condizione idrografica caratterizzata da fitti reticoli di rii e torrenti, per la medio-bassa permeabilità per fessurazione delle rocce magmatiche che costituiscono il substrato di tale versante.

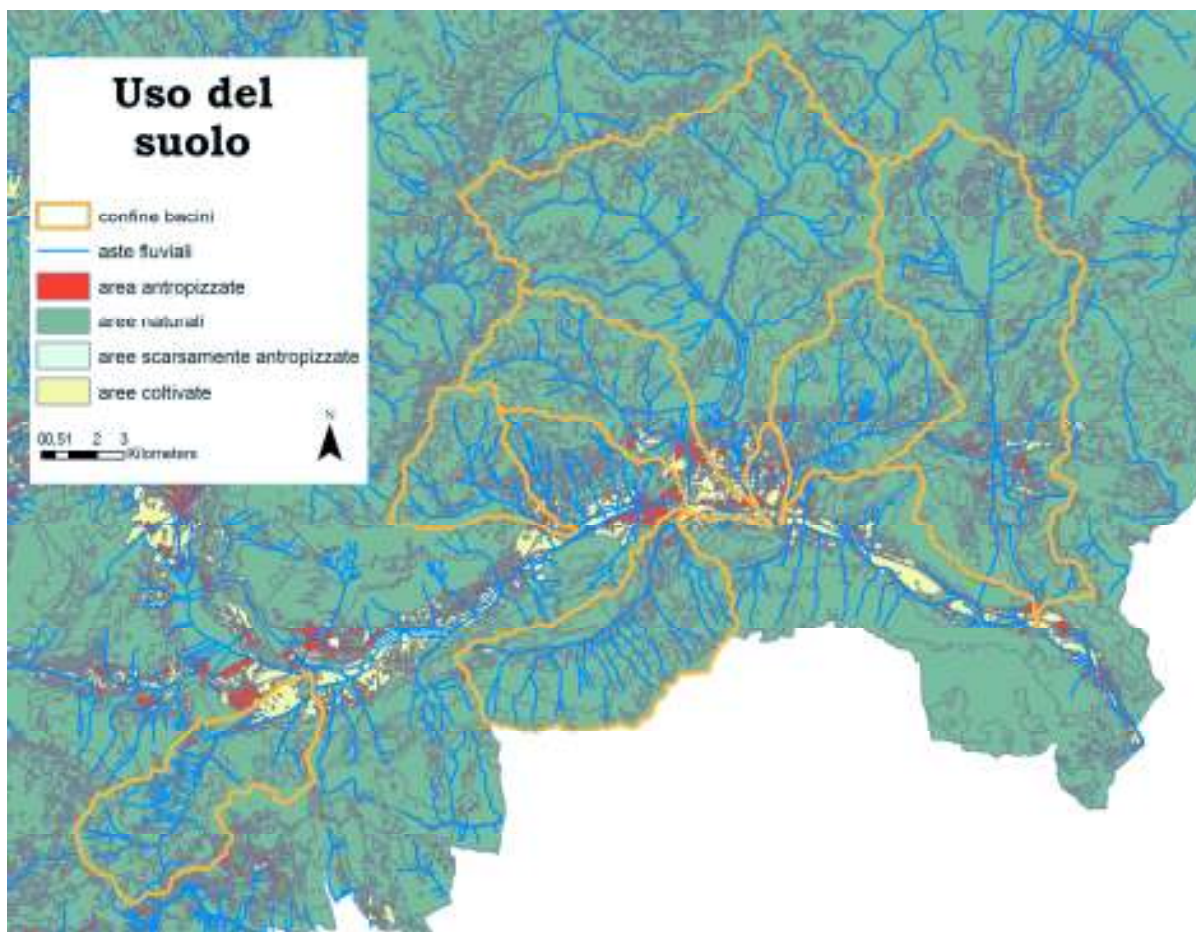
Fig. 3.3 - Uso del suolo aggregato (fonte: Piano Urbanistico Provinciale)

Le aree antropizzate, rappresentate in rosso in Fig.3.3, sono distribuite un po' in tutti i bacini considerati. I centri abitati non risultano tutti dislocati nel fondovalle, solo i paesi di Torcegno, Bieno e quelli del Tesino sono a quote maggiori.

Le maggiori estensioni di aree coltivate nel bacino del Brenta sono presenti a ridosso dell'asta principale del fiume Brenta (Fig.3.3).

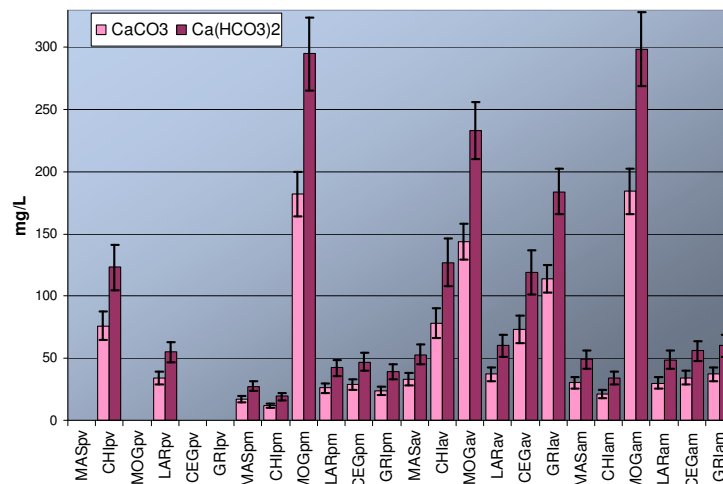
Fig. 4.8 – Grafico della durezza espressa in concentrazione di carbonato di calcio e dell'alcalinità espressa in concentrazione di bicarbonato di calcio (p=primavera, a=autunno, v=valle, m=monte).

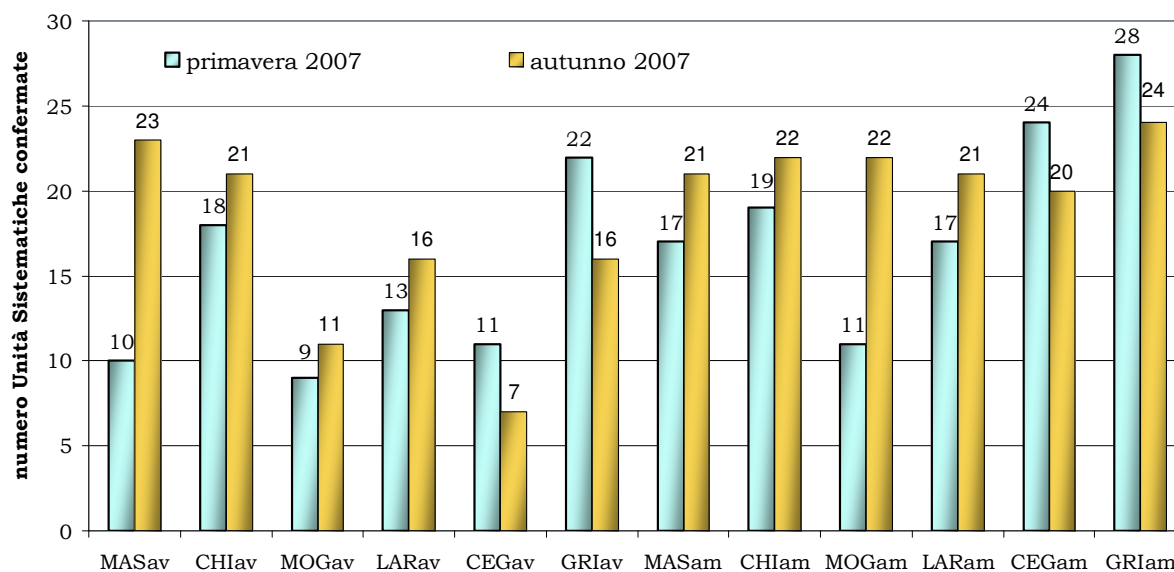
Fig. 4.11 – Numero di Unità Sistematiche confermate nei campionamenti IBE di primavera ed autunno (p=primavera, a=autunno, v=valle, m=monte).

Tutti i campionamenti sul torrente Grigno hanno evidenziato una elevata diversità delle comunità campionate, rappresentate sempre da un minimo di sedici Unità Sistematiche fino ad un massimo di ventotto.

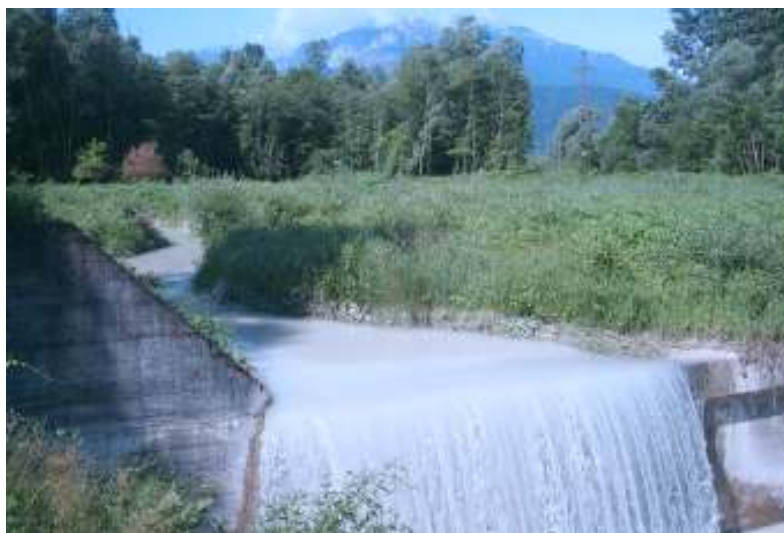
Fig. 4.22 – Briglia tradizionale in cemento al termine del tratto CEN003.

- tratti CEN004, CEN006 e CEN007: sostituzione briglie classiche con rampe in massi o adeguamento strutturale delle opere trasversali già esistenti, con l'accortezza di ottenere una gaveta incisa a circa un terzo della larghezza dell'alveo, per non laminare le portate e favorire la formazione di un canale sinuoso in condizioni di magra (CIRF, 2006);
- tratti da CEN003 a CEN007: diversificazione del substrato con posizionamento di alcuni massi in alveo e deflettori di corrente in tronchi e massi sulle sponde.

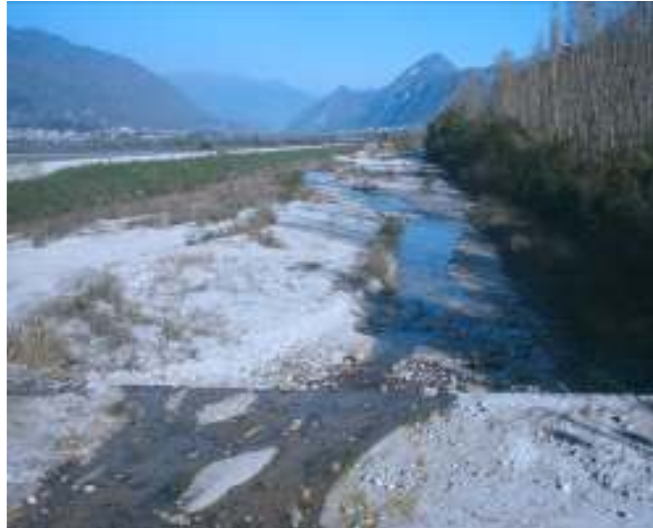
Fig. 4.23 – Tratti CEN013 e CEN014 (dal ponte per Caldonazzo verso valle), privi di vegetazione perifluviale.

- CEN013 e CEN014: piantumazione di talee di salice per realizzare in entrambe le sponde una formazione arbustiva riparia continua di ampiezza 5-6 metri.

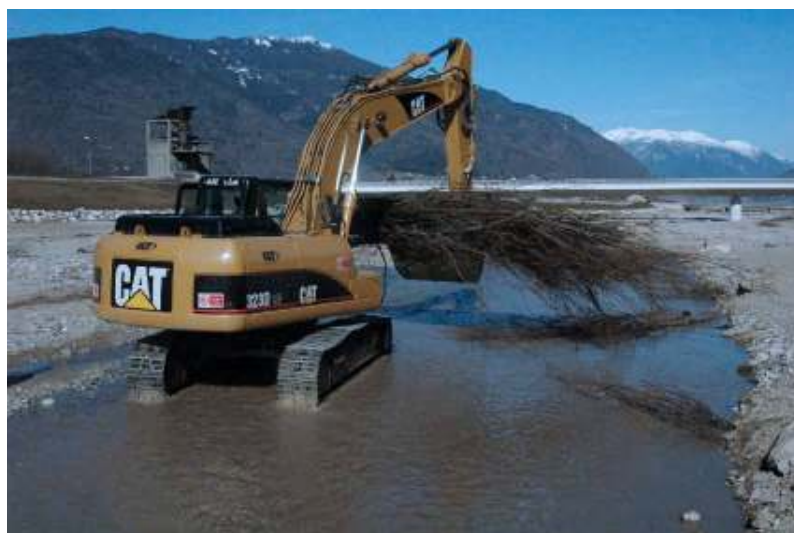
Fig. 4.24 – Lavori di riqualificazione sul torrente Centa (marzo 2009 – foto Paolo Negri)

Nel tratto di torrente Centa che si estende per circa 600 metri a monte del ponte che porta al paese di Caldonazzo (da CEN015 a CEN017), il Servizio Bacini Montani della Provincia Autonoma di Trento ha eseguito dei lavori di sistemazione dell'alveo e dell'argine in sinistra. L'U.O. Tutela dell'Acqua dell'APPA-TN (Agenzia Provinciale per la Protezione dell'Ambiente) ha proposto, avvalendosi dei dati e delle idee progettuali emerse dal presente studio, alcune indicazioni sugli interventi di riqualficazione fluviale mirati al recupero parziale della funzionalità ecologica naturale. Alcune di queste proposte sono state realizzate dal Servizio Bacini Montani nel mese di marzo 2009.

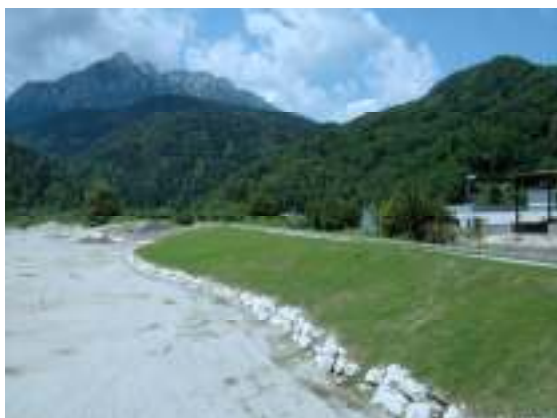
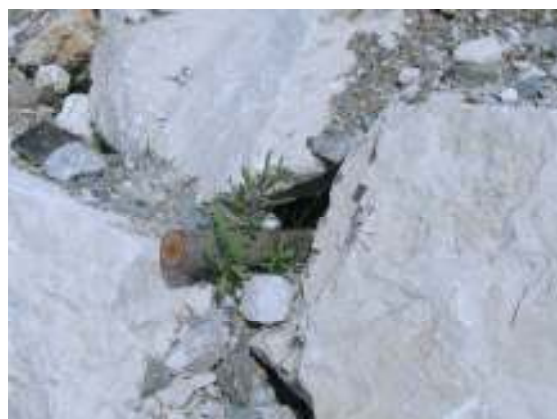
Fig. 4.25 – Scogliera rinverditata con talee di salice (pre e post-intervento).

- **rinverdimento della scogliera in massi:** piantumazione di talee di salice arbustivo (*Salix purpurea* L. o *Salix viminalis* L., raccolte in loco nel tratto a monte) tra i massi della scogliera presente in sinistra all'interno dell'argine;

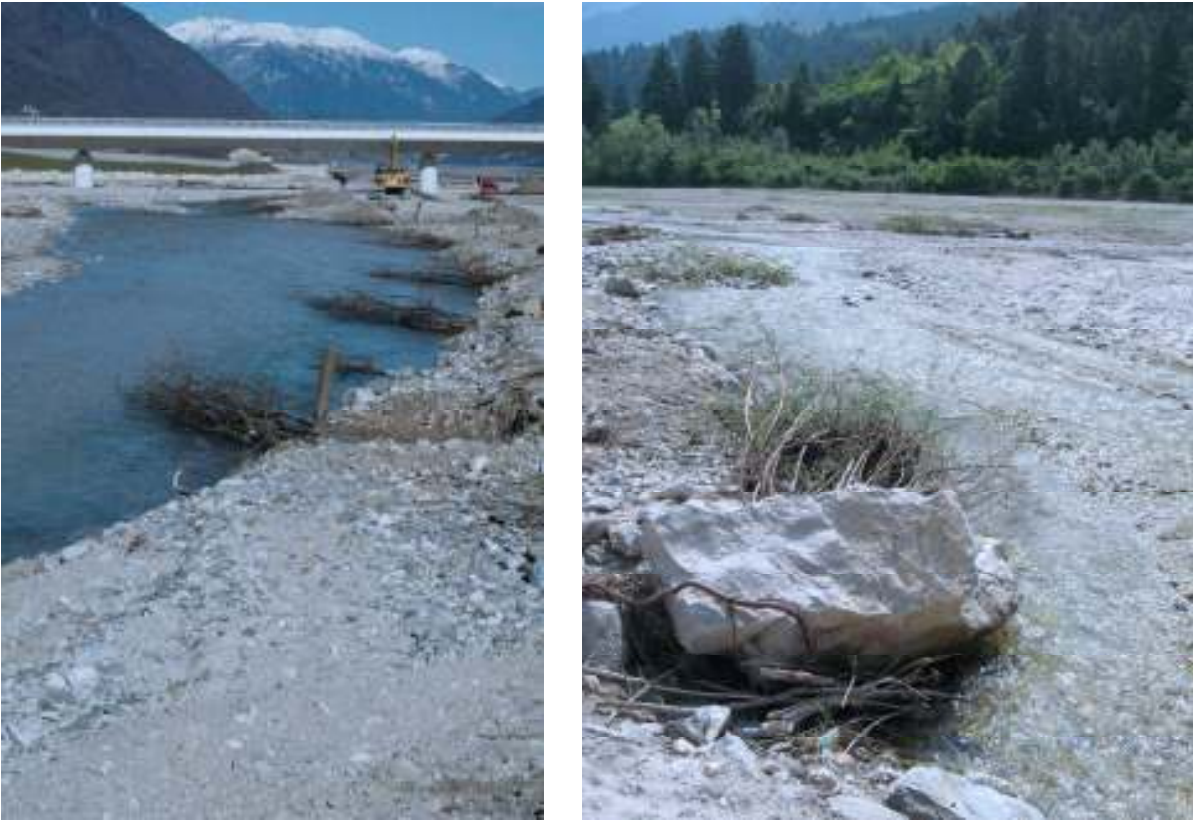
Fig. 4.26 – Fascinate disposte sulla sponda in erosione: marzo 2009 (foto Paolo Negri) e maggio 2009

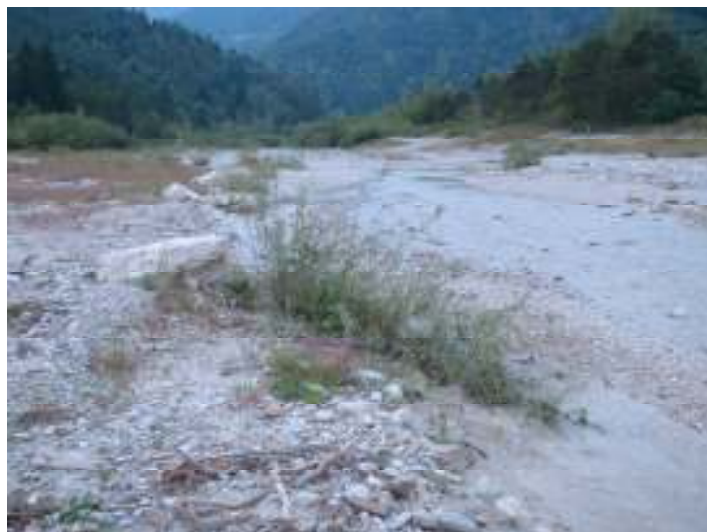
Fig 4.27 – Fascinata inghaiata su sponda fissata con masso: settembre 2009 (foto Veronica Casotti)

- **riqualificazione morfologica in alveo:** creazione di pennelli e fascinate con materiale vegetale prelevato in loco allo scopo di favorire la diversificazione dell'alveo e difendere dall'erosione le sponde (soprattutto nelle curve); l'intervento ha previsto il posizionamento di una successione alternata di deflettori costituiti da fascinate semplici di ramaglia viva (astoni di salice), legata assieme con filo di ferro, messa a dimora all'interno di un solco che contenga circa i 2/3 della fascina ed assicurata da picchetti vivi e da un grosso masso.

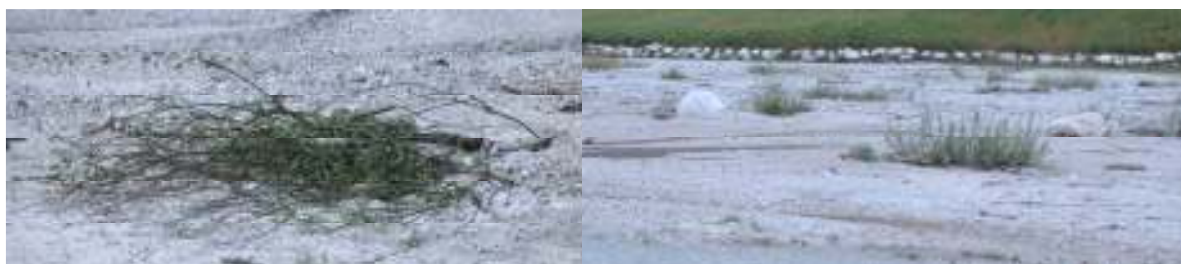
Fig 4.28 – Cumuli inghiainati di astoni e talee di salice sul torrente Centa.

- **riqualificazione delle fasce perifluviali:** posizionamento ‘a spot’ di cumuli inghiati di astoni e talee di salice (diametro non minore di 2 cm), prelevati nei tratti a monte, ricchi di vegetazione riparia.

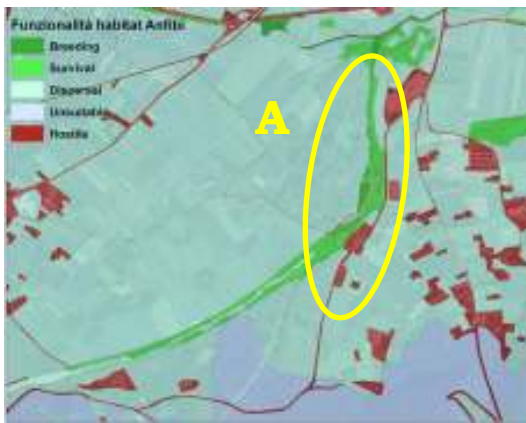
Fig. 4.29 - Mappa di funzionalità di habitat per gli anfibii nello scenario A (elaborazione Rocco Scolozzi).

Per due interventi di riqualificazione fluviale proposti per il torrente Centa sono stati confrontati i guadagni in termini sia di funzionalità fluviale (cfr. Fig. 4.29 e Fig. 4.30) che di funzionalità ecologica del paesaggio (intesa come biodiversità faunistica potenziale). Quest'ultima nella metodologia FEP è basata sulle funzioni habitat e connettività funzionale (Scolozzi, 2009). L'integrazione delle due valutazioni fornisce un metodo per stabilire l'intervento maggiormente efficace. I risultati dell'applicazione delle due metodologie sono riportati in Tab. 4.9.

Sono stati scelti due interventi a pari costo di realizzazione, intervento A (corrispondente al Cen-A, da CEN003 a CEN007) e B (corrispondente al Cen-B, ma da CEN008 a CEN012).

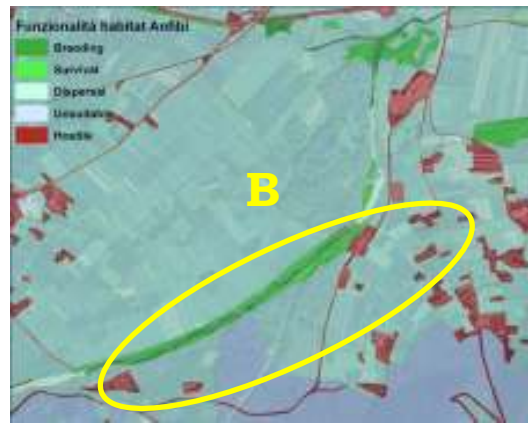
Fig. 4.30 - Mappa di funzionalità di habitat per gli anfibii nello scenario B (elaborazione Rocco Scolozzi).

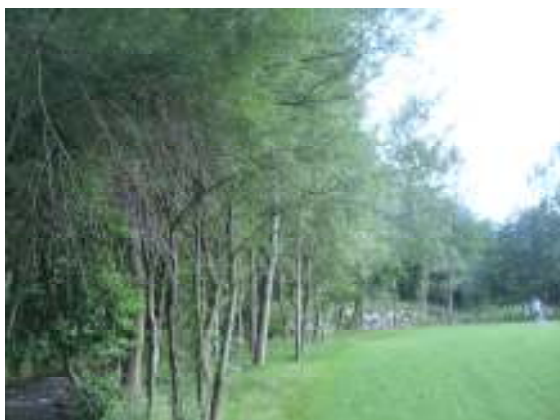
Fig. 4.40 - Filare arboreo in LAR002s.

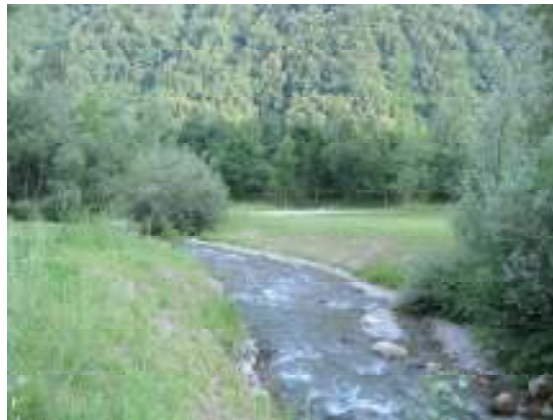
Fig. 4.41 – Morfologia poco diversificata in LAR003.

- abbattimento del muretto in destra per consentire la permeabilità col territorio circostante allo scopo di rendere la sezione naturale ed aumentare l'area esondabile;
- sostituzione della briglia presente nel tratto LAR001 o realizzazione di una scala di rimonta per i pesci;
- inserimento di pennelli deflettori costituiti da massi e/o tronchi incassati nelle aree spondali in destra e sinistra in alternanza per modificare il tracciato rendendolo più sinuoso e per favorire una regolare successione di raschi e pozze.

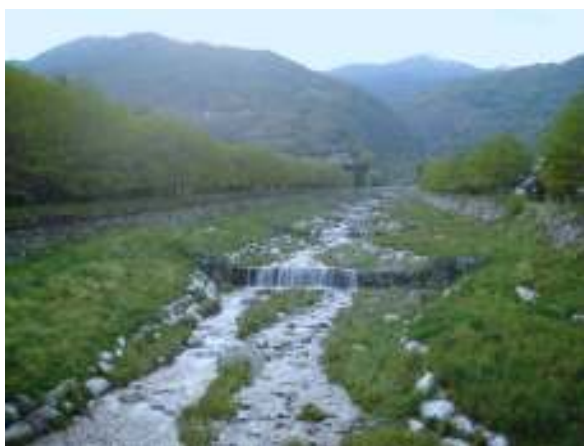
Fig. 4.42 - Tratto LAR007 (nel 2008), fasce con copertura erbacea non igrofila.

Allo stato attuale, nel tratto LAR007, interessato da un recente intervento di sistemazione idraulica, la funzionalità fluviale garantita dalle fasce perifluviali risulta molto ridotta a causa dell'assenza di formazioni funzionali (Fig. 4.42). Su entrambe le sponde sono infatti presenti solo coperture erbacee non igrofile (formazione non funzionale).

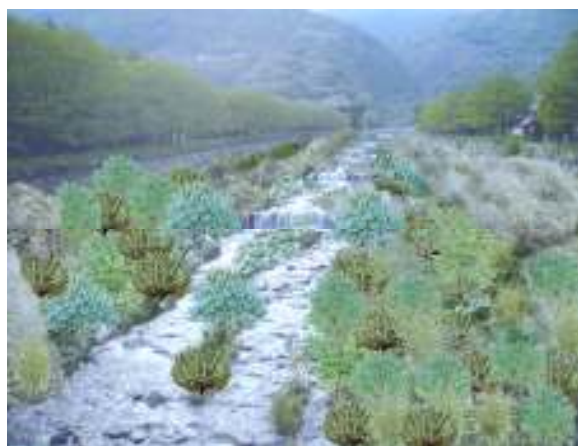
Fig.4.43 - Simulazione di Lar-C con formazioni arbustive riparie (Dallafior &amp; Negri, 2008)

Si propone un intervento di riqualificazione fluviale che preveda la messa a dimora di specie riparie per ottenere lo sviluppo di fasce perifluviali arbustive ampie fino agli argini. Senza compromettere l'efficienza idraulica della sezione è possibile piantumare alcune specie arbustive tipicamente riparie come: *Salix purpurea* L., *Salix eleagnos* Scop accompagnate da altre essenze come *Viburnum opulus* L., *Cornus sanguinea* L., *Frangula alnus* Mill. che offrono cibo e riparo per l'avifauna. Sulle scogliere presenti si propone l'inserimento tra i massi di talee di salice. Anche nel tratto LAR008 sono necessari interventi di riqualificazione delle fasce perifluviali con sostituzione dell'attuale vegetazione con arbusti ripari.

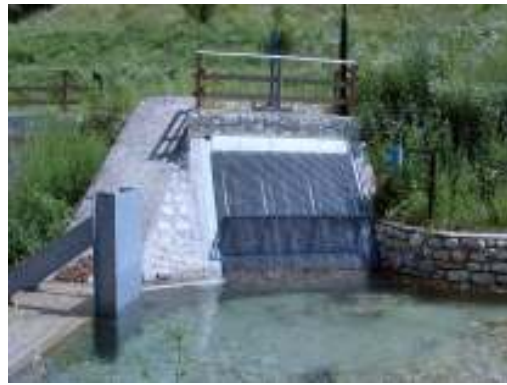
Fig. 4.52 - Opera di presa dell'acqua sul torrente Moggio all'inizio del tratto MOG011.

Le condizioni idriche risultano naturali, tranne nei tratti da MOG008 a MOG011, sottesi ad una derivazione idroelettrica che alimenta una centralina privata ad acqua fluente.

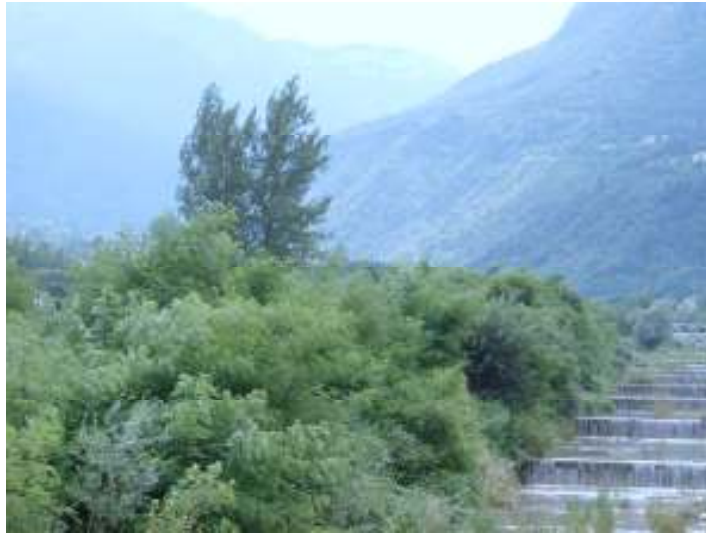
Fig. 4.54 – Fascia perifluviale in MOG003d costituita prevalentemente da esotiche.

Nei tratti iniziali la vegetazione risulta erbacea o al massimo un bordura di esotiche (*Robinia pseudoacacia* L., *Ailanthus altissima* Mill., *Buddleja davidii* Franchet).

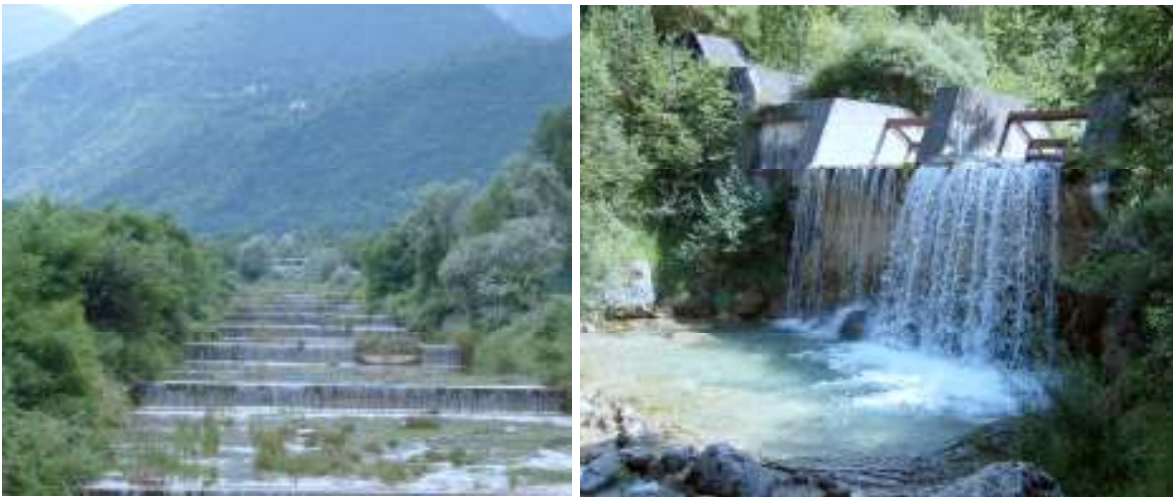
Fig. 4.56 - Sequenza di briglie in MOG003. Fig. 4.57 - MOG014: ultima briglia della successione di opere trasversali che parte dalla confluenza.

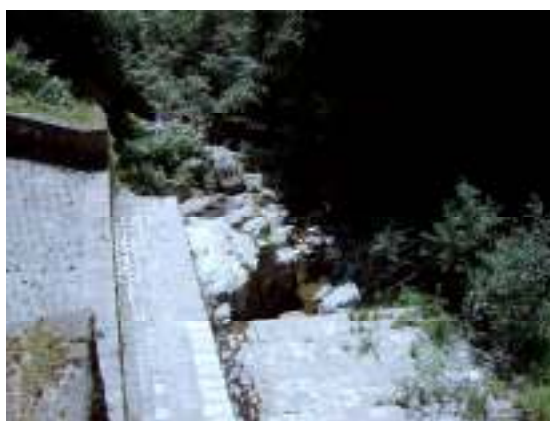
Fig. 4.67- Opera di presa dell’acqua del torrente Ceggio.

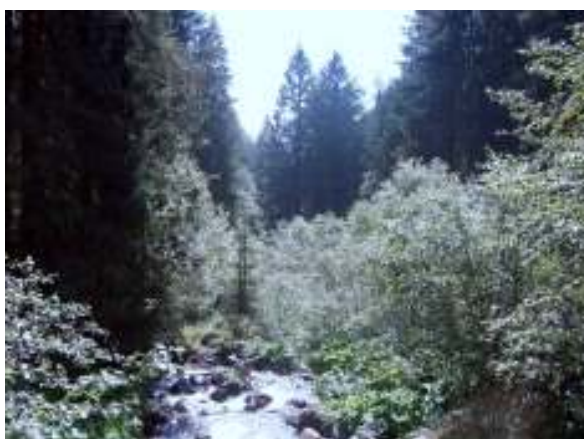
Fig. 4.69 – Vegetazione nei tratti montani.

In quasi tutti i tratti montani la vegetazione perifluviale risulta integra, rispetto alla funzionalità potenziale, tranne che nel tratto CEG029s.

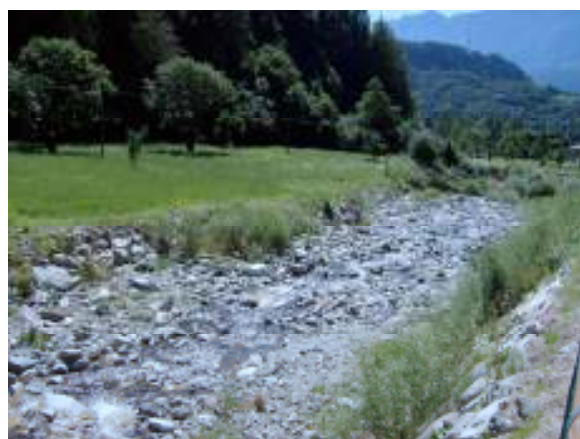
Fig. 4.70 – Vegetazione perifluviale assente nel tratto CEG021.

Dal tratto CEG010 al CEG023 la funzionalità fluviale dovuta alla vegetazione perifluviale risulta molto varia a seconda dei tratti e degli interventi eseguiti sugli stessi. In particolare si nota un notevole decremento nei tratti CEG015d, CEG018d, CEG019d, CEG020d, CEG021d, CEG023d e CEG015s, CEG018s, CEG021s. Nel tratto CEG014d si raggiunge invece il valore massimo, in rapporto alle condizioni potenziali.

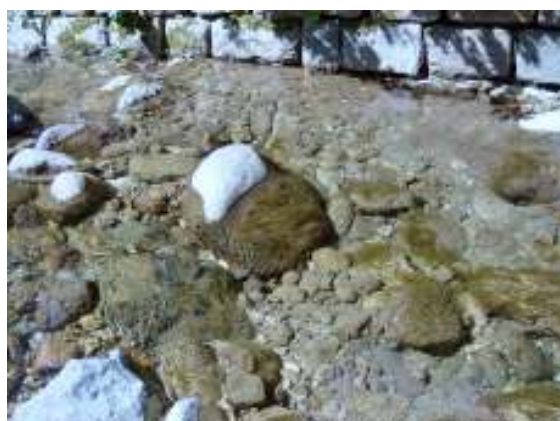
Fig. 4.72 - Sub-indice delle condizioni biologiche. Fig.4.73 – Alghe filamentose (CEG018).

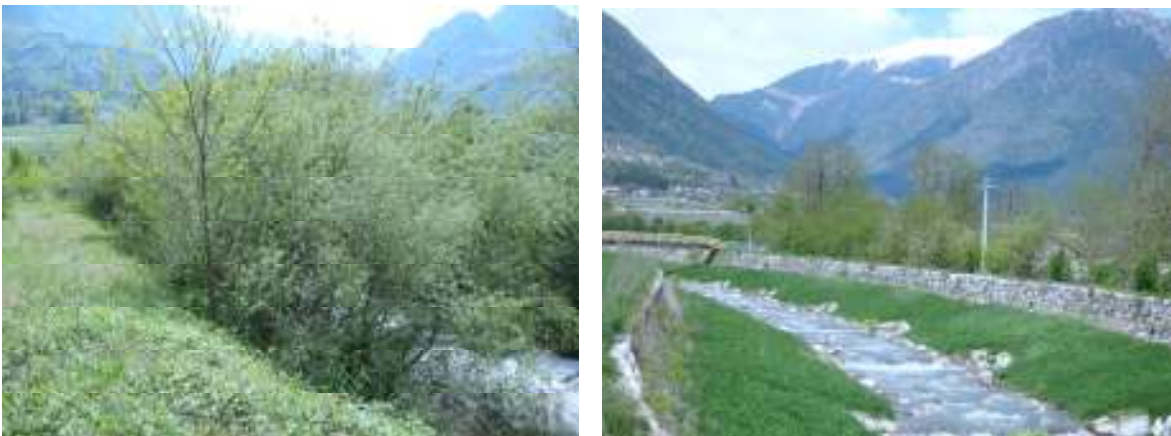
Fig. 4.74 – Vegetazione perifluviale arbustiva riparia in CEG001 (foto a sinistra) ed assenza di vegetazione in CEG003 (foto a destra).

- CEG002: costituzione di una formazione arbustiva riparia (come quella già naturalmente presente nel tratto CEG001), tramite piantumazione di talee di salice in entrambe le sponde ed estirpazione delle esotiche presenti;

- CEG003: costituzione di una formazione arbustiva riparia, tramite piantumazione di talee di salice in entrambe le sponde, all'interno delle difese spondali;
- CEG004, CEG005, CEG006: costituzione di una fascia di vegetazione arbustiva riparia senza interruzioni su entrambe le sponde tramite piantumazione di salici con estirpazione delle essenze esotiche presenti;
- CEG007, CEG008, CEG009: impianto di talee di salice lungo le sponde, anche tra i massi delle difese spondali, per costituire delle fasce arbustive riparie dove ora la vegetazione perifluviale è solo erbacea non igrofila o addirittura inesistente.

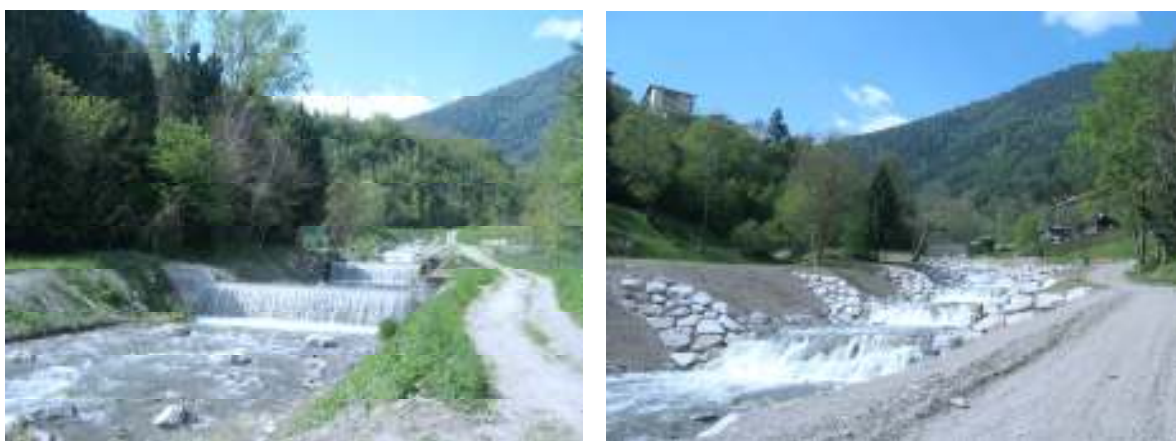
Fig. 4.75 – Tratti CEG007 (sinistra) e CEG009 (destra) con vegetazione perfluviale erbacea o assente.

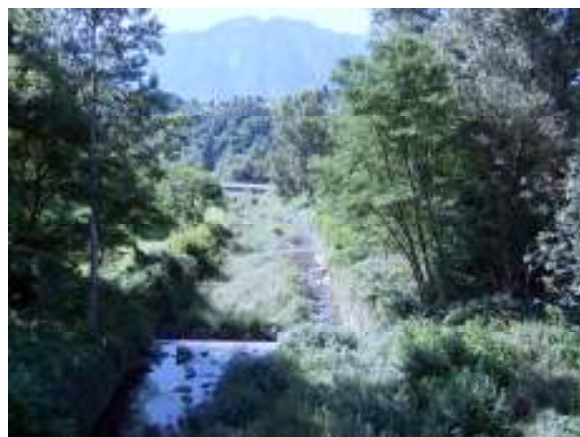
Fig. 4.77 – Tratto CEG018.

Il tratto CEG018 è interessato da alte briglie e soprattutto da difese spondali in cemento vicine all'alveo che non permettono lo sviluppo e nemmeno l'eventuale piantumazione di un'adeguata fascia di vegetazione perifluviale.

Da un punto di vista morfologico, difese spondali e briglie, anche molto alte, costituiscono un ostacolo al raggiungimento di adeguati valori di funzionalità fluviale. Tali interventi, volti al controllo del trasporto solido a difesa degli abitati vicini al corso d'acqua, determinano un irrigidimento dei naturali processi idromorfologici. La presenza di alte briglie inoltre impedisce lo spostamento della fauna ittica.

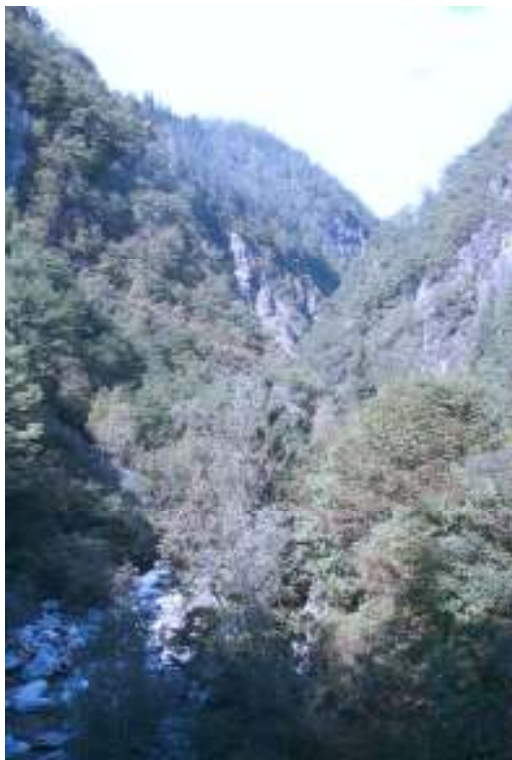
Fig. 4.79 – Tratto MAS013 non rilevato perché non accessibile.

I rilevamenti IFF lungo il torrente Maso sono stati eseguiti a partire dalla confluenza con il fiume Brenta fino quasi al tratto montano al di sopra del limite della vegetazione arborea, nei pressi dei laghetti del Cengelo. Il tratto MAS013 non è stato rilevato data la difficoltà di accedervi in quanto totalmente in forra.

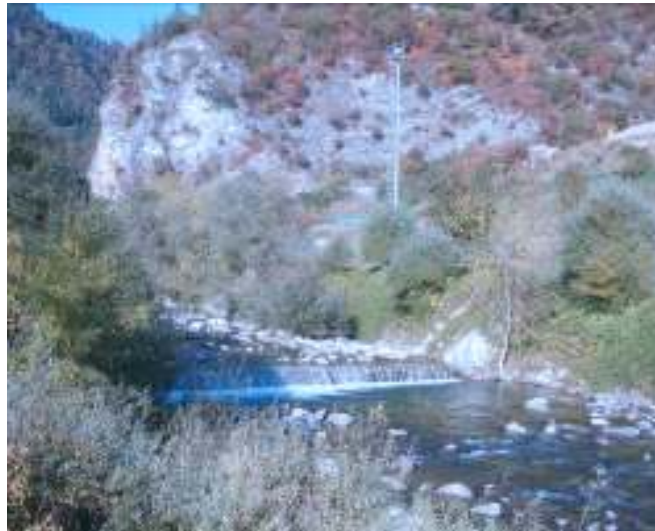
Fig. 4.90 - Discarica di Sulizzano, vicino al torrente Maso.

Il territorio circostante al torrente Maso è occupato da abitazioni, impianti industriali, discariche o coltivazioni (principalmente meleti) per tutta la parte di fondovalle, dalla confluenza fino a sopra l'abitato di Carzano (fino al tratto MAS019). Nei tratti a monte non si registrano altri impatti vicino al corso d'acqua, se non alcune abitazioni sparse in MAS011d e MAS023d. Per il resto prevalgono foreste e boschi o pascoli gestiti.

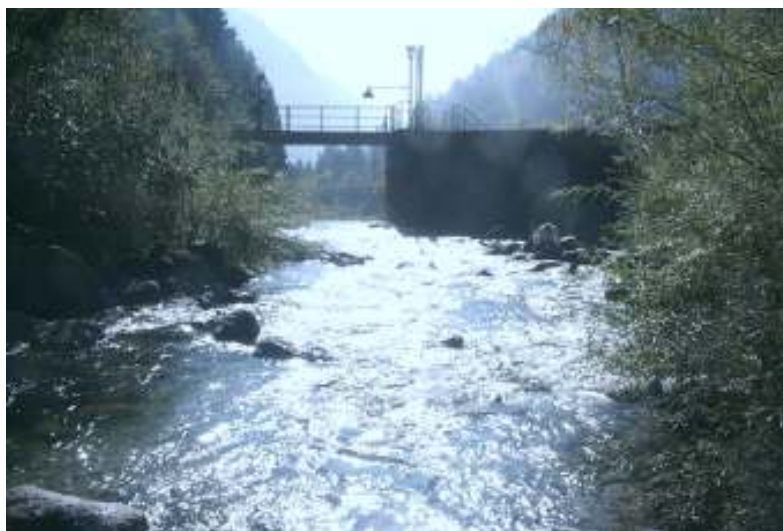
Fig. 4.92 - Opera di presa dell'acqua del torrente Maso all'inizio del tratto MAS014.

Le condizioni idriche risultano naturali nei tratti a monte del bacino e dell'opera di presa di Pontarso (da MAS014 verso monte), soggetta a rilascio a DMV modulato. Nei tratti a valle invece le condizioni idriche risultano dunque leggermente alterate, mentre più a valle sono presenti altri rilasci e derivazioni. Infatti nel tratto MAS010 viene rilasciato lo scarico della centrale di Carzano, con fluttuazioni frequenti del

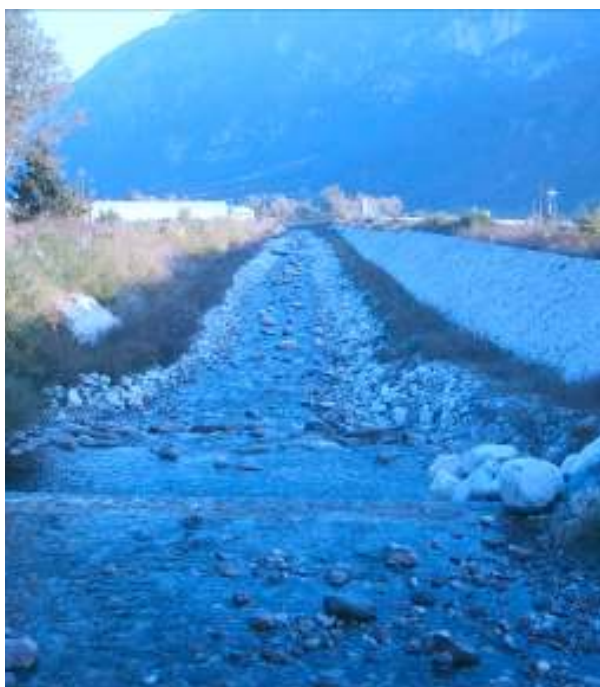
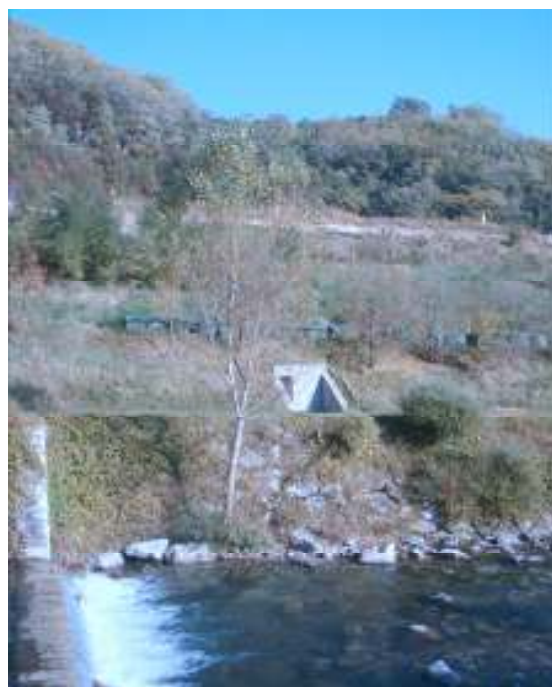
Fig. 4.95 - Tratto MAS009s, privo di vegetazione perifluviale. Fig. 4.94 – Tratto MAS003.

La funzionalità fluviale legata alla vegetazione perifluviale risulta buona nei tratti montani, mentre presenta alcune criticità nei tratti a valle. Dal tratto MAS001 a MAS010 le fasce perifluviali assolvono meno del 50% della funzionalità potenziale, a causa della presenza di argini continui in entrambe le sponde che limitano l'ampiezza delle formazioni vegetali. Queste sono rappresentate prevalentemente da bordure di riparie autoctone o da bordure di erbacee non igrofile. Tali formazioni risultano inoltre interrotte da abbondante presenza di esotiche (*Buddleja davidii*, *Robinia pseudoacacia*, etc.) ed erbacee non igrofile (*rovi*, *Helianthus tuberosus*, etc.). Le maggiori criticità si verificano in MAS003, MAS004d e MAS009s.

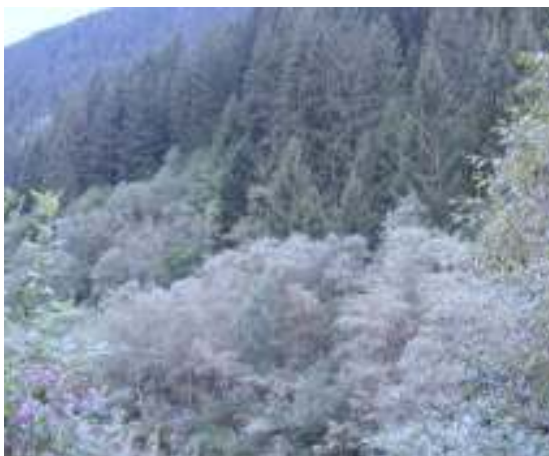
Fig. 4.96 – Tratto MAS020: presenza di vegetazione arbustiva riparia e formazione arboree autoctone.

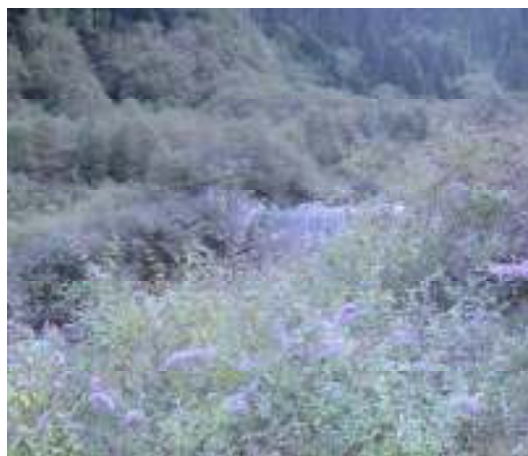
Fig. 4.97 – Vegetazione perfluviale esotica nel tratto MAS015.

Nel tratto MAS015 la funzionalità fluviale legata alla vegetazione perfluviale risulta bassa per l'abbondante presenza di arbusti esotici e della strada in sinistra, mentre in MAS023s la fascia è una formazione di erbacee non igrofile. Nei tratti da MAS031 a MAS034 non sono presenti esotiche ma le interruzioni sono date da suolo nudo ed erbacee non igrofile; l'ampiezza delle fasce è inoltre ridotta in alcuni tratti per la presenza della strada forestale in sinistra e le arbustive riparie presenti vicino all'alveo costituiscono formazioni o bordure con ampiezza limitata e formazioni di arboree autoctone dietro.
