Università Ca' Foscari Venezia  
Dottorato di Ricerca in Scienze Ambientali, 22° ciclo  
(A.A. 2006/2007 – A.A. 2008/2009)

## **IFF come strumento di pianificazione territoriale e riqualificazione fluviale**

Tesi di dottorato di Valentina Dallafior, matricola 955364

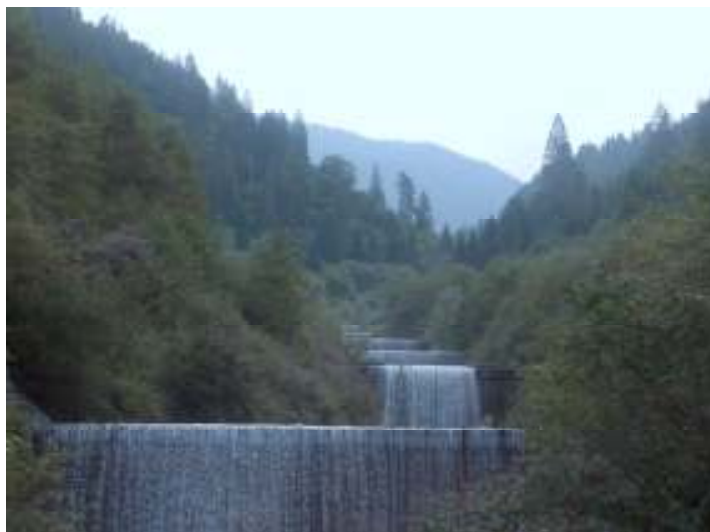
Fig. 4.100 – Briglie molto alte presenti nel tratto MAS015.

Le condizioni morfologiche sono difficilmente migliorabili nei tratti montani del torrente Maso come MAS015 e MAS016, in quanto caratterizzati da rilevanti sistemazioni idrauliche (successione di alte briglie) realizzate a seguito di disastrosi dissesti ed inondazioni. Risulta dunque difficile in questi tratti proporre interventi di riqualificazione morfologica e garantire la continuità fluviale per i popolamenti ittici. Si propone dunque di limitare l'intervento alla riqualificazione delle fasce vegetali.

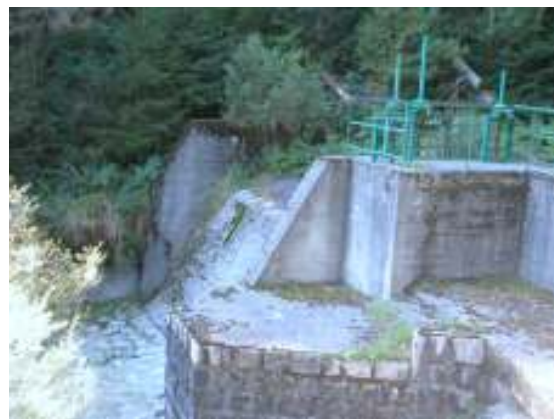
Fig. 4.109 - Opera di presa dell'acqua del torrente Chieppena all'inizio del tratto CHI014.

Le condizioni idriche risultano naturali nei tratti a monte dell'opera di presa (nel tratto CHI014). Nei tratti a valle dunque le condizioni idriche risultano leggermente alterate, essendo la derivazione soggetta a rilascio a DMV modulato. Da segnalare inoltre che l'opera di presa (come quelle presenti sul Grigno e sul Ceggio) è costruita in modo da prelevare tutta la portata d'acqua e rilasciare più a valle il quantitativo di DMV. In questo modo non viene garantita la continuità fluviale.

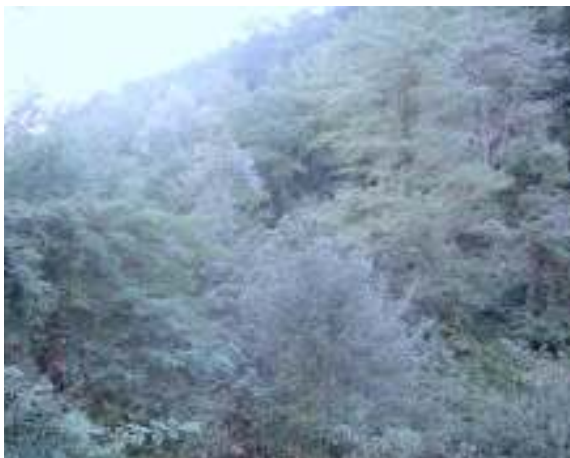
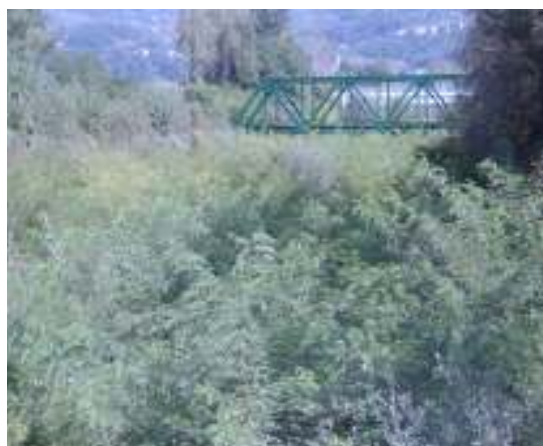
Fig. 4.111 – Vegetazione perifluviale in CHI009: arbusti ripari ed esotici.

Fig. 4.112 - Vegetazione ad arbustive esotiche in CHI003

Nei tratti dalla confluenza fino a CHI009, la funzionalità fluviale legata alla vegetazione perifluviale risulta scarsa, seppur con qualche eccezione. La presenza di alti argini continui limita infatti la possibilità di sviluppo naturale della vegetazione perifluviale. Nel complesso comunque, tranne per il tratto CHI007d è presente una vegetazione perifluviale caratterizzata da una preponderanza di arbustive riparie. Le criticità all'interno di questi tratti sono date dalla presenza di interruzioni, date principalmente da piante esotiche (*Buddleja davidii* Franchet, *Robinia pseudoacacia* L., *Impatiens noli-tangere* L., etc.) e suolo nudo. In quasi tutti questi tratti l'ampiezza delle fasce perifluviali risulta di 7-8 metri circa. Nei tratti a monte dell'abitato di Strigno le fasce perifluviali presentano un naturale sviluppo, ostacolato in ampiezza dalla presenza di una strada forestale.

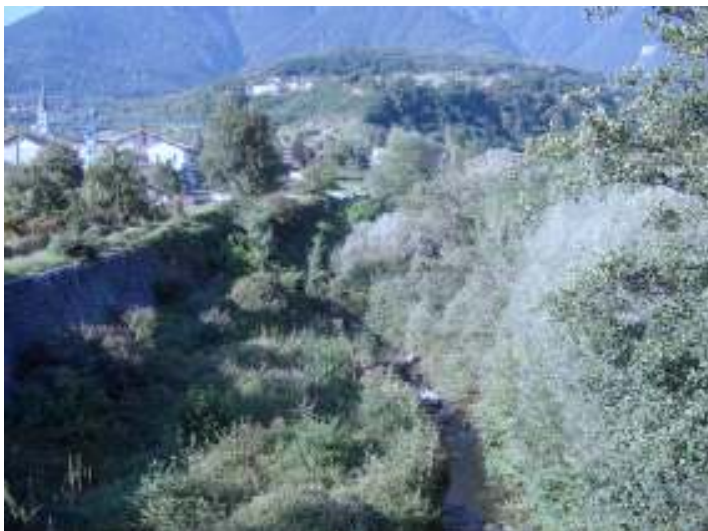
Fig. 4.114 - Alti argini, CHI007.

La morfologia fluviale nei tratti da CHI001 a CHI014 risulta notevolmente alterata per la presenza di briglie che in alcuni tratti si succedono a distanza ravvicinata. L'altezza delle briglie è molto elevata, soprattutto dal tratto CHI010 verso monte. Da CHI001 a CHI010, oltre alla esistenza di alcune briglie, per la maggior parte di altezza limitata (< 1 metro), è la presenza di argini continui a penalizzare l'integrità morfologica.

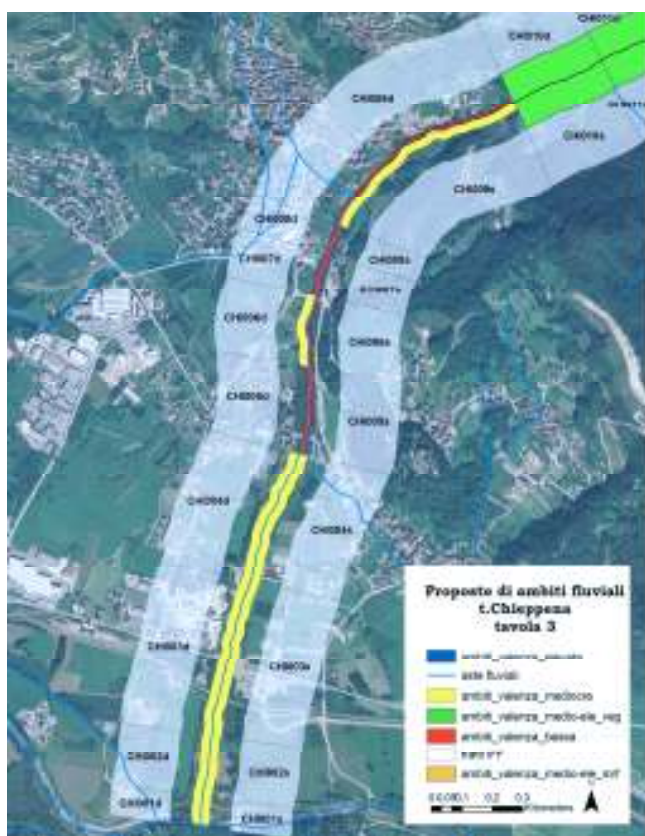
Fig. 4.120 – Ambiti fluviali torrente Chieppena – Tavola 3

Nei tratti più a valle sono stati definiti alcuni ambiti a valenza ecologica bassa, dove il territorio circostante sotteso al tratto risulta urbanizzato ad una distanza minore di 30 metri dalla riva. E' il caso dei tratti in corrispondenza degli abitati di Strigno e Villa Agnedo. La presenza di urbanizzazione vicino alla sponda preclude anche la possibilità di eventuali interventi futuri di allargamento del corso d'acqua e riconnessione col territorio circostante. Nei tratti rimanenti invece, data la lontananza delle aree urbanizzate, sono definiti degli ambiti a valenza ecologica mediocre. L'ecosistema fluviale infatti in questi tratti risulta alterato sia nella morfologia che nello sviluppo delle fasce perfluviali. Si propone quindi di definire delle fasce di rispetto di 30 metri di ampiezza dove siano vietate nuove costruzioni e previsti interventi di riqualificazione fluviale.

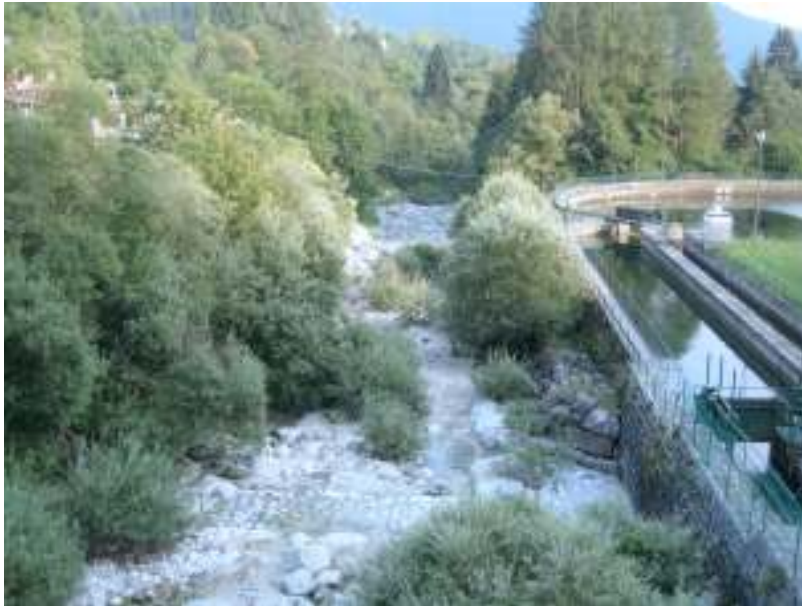
Fig.4.121 – Tratto GRI014 a valle di una derivazione di tutta la portata del torrente.

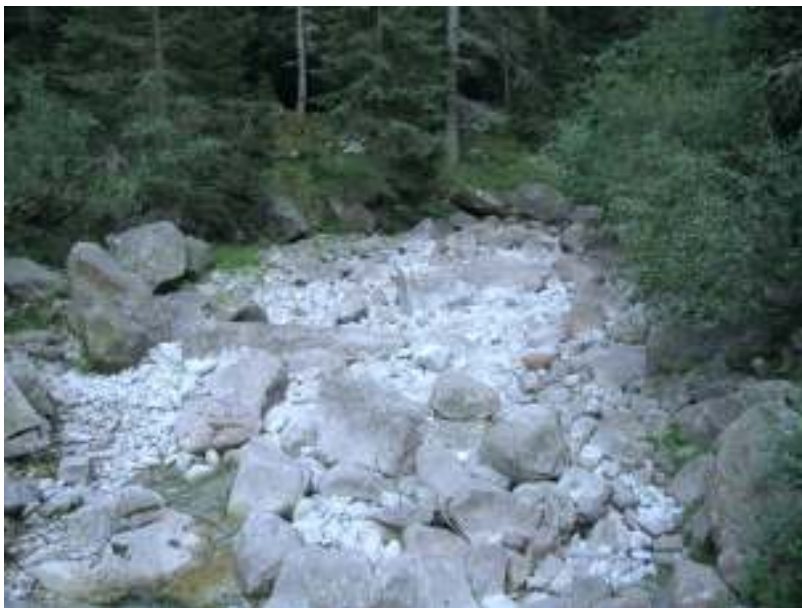
Fig.4.122 – Tratto GRI034 a valle della derivazione all'altezza di Malga Sorgazza.

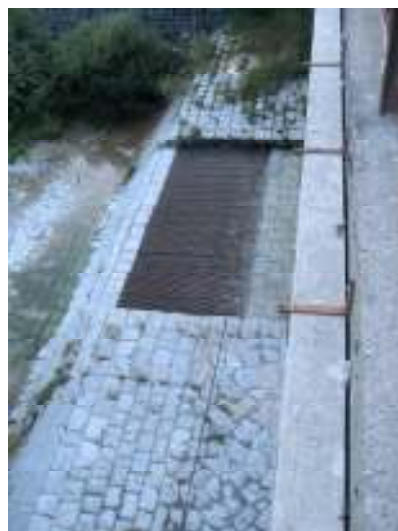
Fig. 4.134 - Opera di presa dell'acqua del torrente Grigno all'inizio del tratto GRI014.

Le condizioni idriche risultano molto compromesse rispetto alle condizioni naturali. Lungo l'asta fluviale del Grigno sono presenti infatti tre grandi opere di presa, una in località Molini (all'altezza della provinciale che porta a Castello Tesino), una appena all'inizio della Val Malene e l'ultima poco sopra a Malga Sorgazza. La prima e la terza opera di presa risultano notevolmente impattanti rispetto alla continuità fluviale, in quanto derivano tutta la portata e rilasciano il DMV un po' più a valle. Restano infatti praticamente in secca i tratti GRI014 e GRI034. Nell'opera di presa centrale parte del flusso viene rilasciato direttamente nel punto di derivazione. In tali opere viene garantito un DMV (Deflusso Minimo Vitale) modulato.

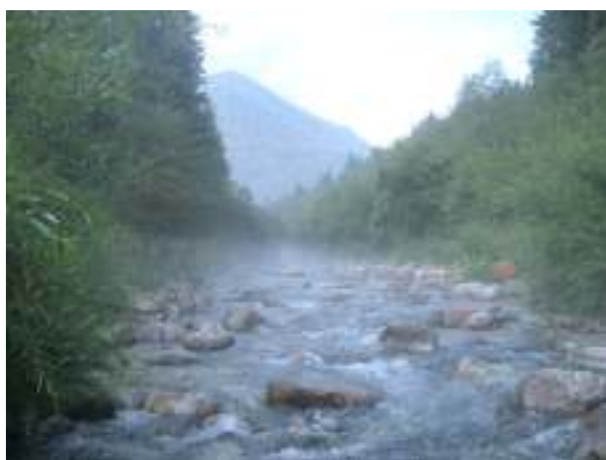
Fig.4.136 – Vegetazione riparia (GRI029).

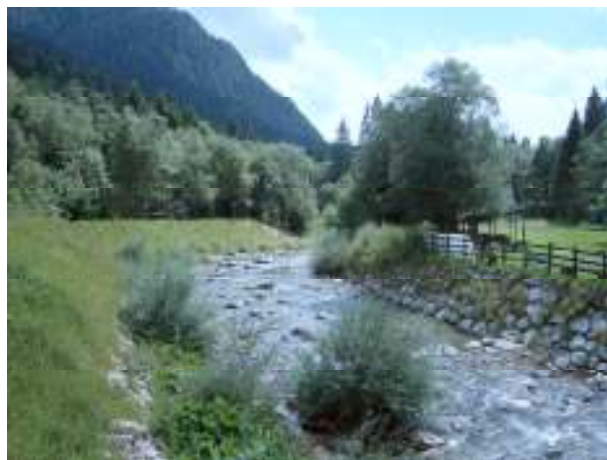
Fig. 4.137 – Veg. perifluviale assente (GRI027).

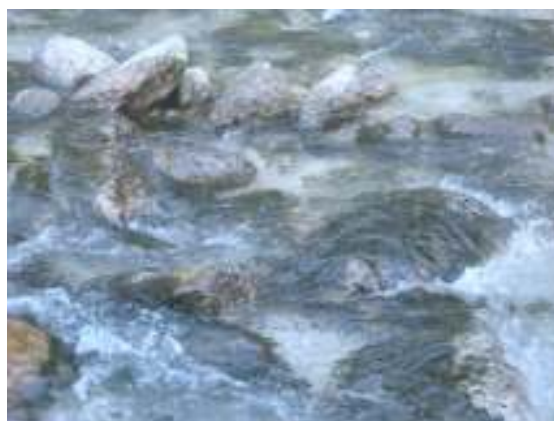
Fig. 4.140 - Alghe filamentose (*Lemanea fluviatilis* (L.) C.Ag.) e muschi (*Fontinalis antipiretica* Hedw.) nel tratto GRI029.

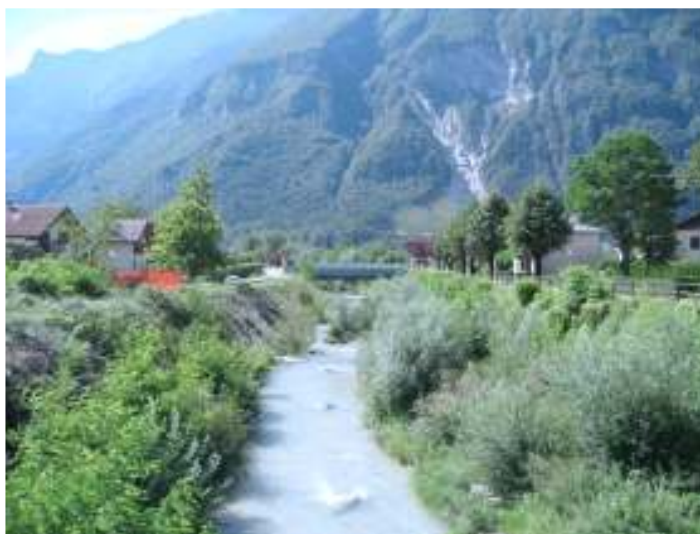
Fig. 4.141 – Fasce di vegetazione perifluviale in GRI003.

Nei tratti da GRI001 a GRI003, come già evidenziato dall'analisi dei sub-indici, sia morfologia che vegetazione perifluviale risultano essere le componenti che determinano la riduzione della funzionalità fluviale relativa, rapportata quindi alle condizioni potenziali. Gli interventi proposti sono finalizzati a ripristinare, almeno in parte, la funzionalità potenziale. In tali tratti si propone infatti:

- sostituzione delle briglie tradizionali con briglie in massi con altezza minore di un metro in modo da garantire la continuità longitudinale per i popolamenti ittici almeno fino alla successione di briglie tradizionali presenti più a monte;
- immissione di alcuni massi di medie dimensioni allo scopo di diversificare il substrato e costituire importanti rifugi per le specie ittiche;
- riqualificazione delle fasce perifluviali con la costituzione di una fascia arbustiva riparia di salici continua di ampiezza di 5 metri, soppiantando le esotiche o erbacee presenti, sempre all'interno degli argini dove è possibile prevedere una risagomatura della morfologia con scogliere sulle sponde (sempre all'interno degli argini esistenti) in grossi massi per stabilire un andamento leggermente sinuoso.

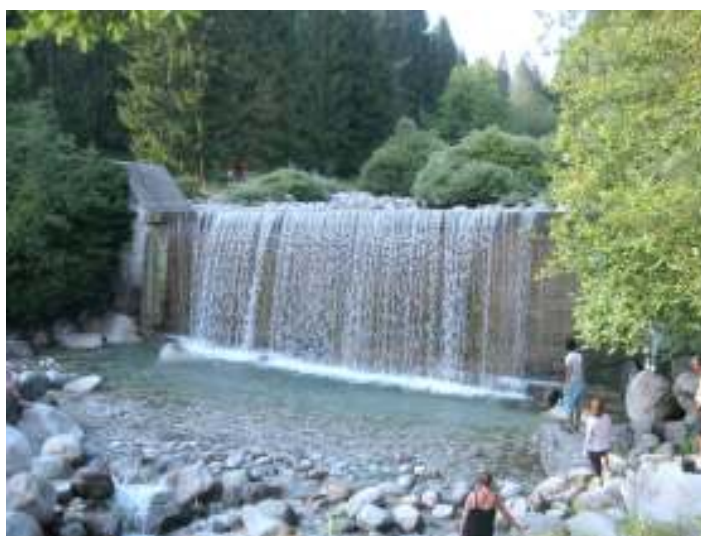
Fig. 4.142 – Briglia molto alta presente nel tratto GRI017.

Lo smantellamento degli argini potrebbe risultare troppo rischioso per la sicurezza idraulica, mentre la sostituzione delle briglie tradizionali presenti in tali tratti con briglie in massi di altezza minore potrebbe essere la soluzione per conciliare le esigenze ecologiche con quelle di sicurezza idraulica.

Tale intervento consentirebbe di migliorare l’assetto morfologico del torrente e garantirebbe la continuità fluviale per i popolamenti ittici. Al momento tale intervento porterebbe solamente al miglioramento della morfologia, in quanto è presente subito a valle del tratto GRO014 un tratto che è quasi sempre completamente secco a causa di una derivazione idroelettrica. Per garantire la continuità longitudinale sarebbe necessario prevedere l’abbattimento delle briglie alte e la modifica dell’opera di presa.

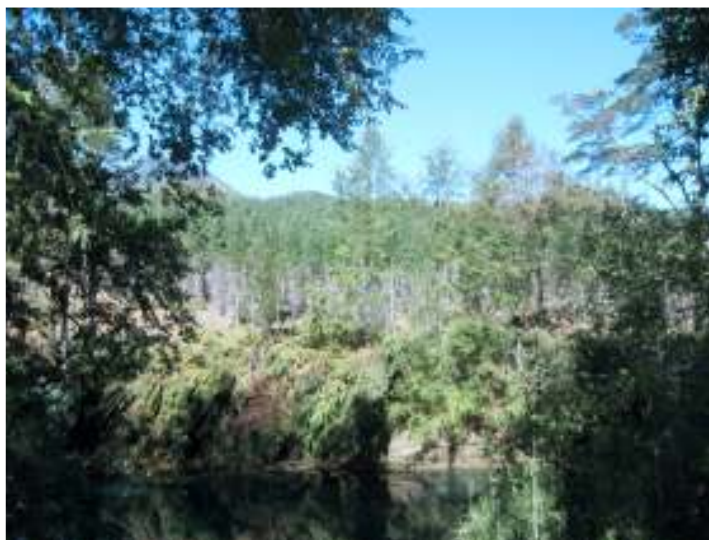
Fig. 6.2 - Coltivazione di pino vicino al río Trancura, all'altezza dell'abitato di Currarehue.

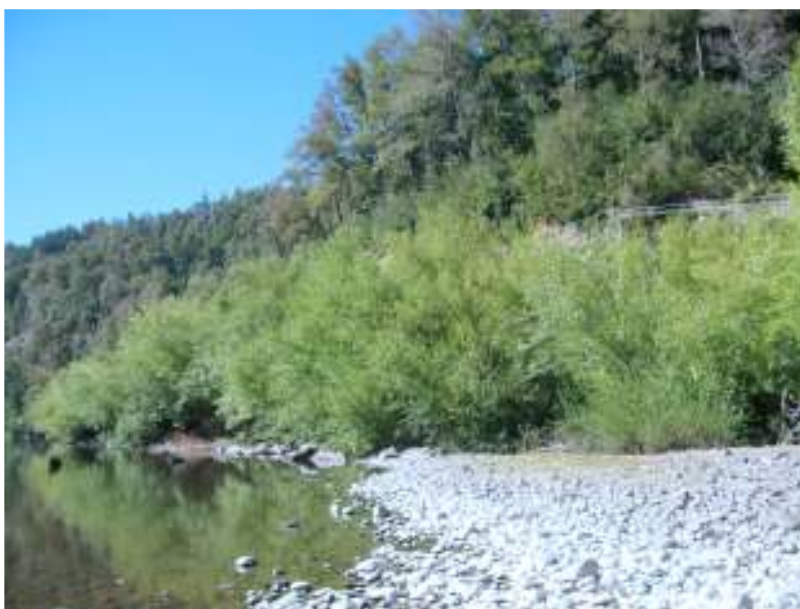
Fig. 6.3 - Fascia di *Salix viminalis* L. lungo il río Trancura (TRA001)

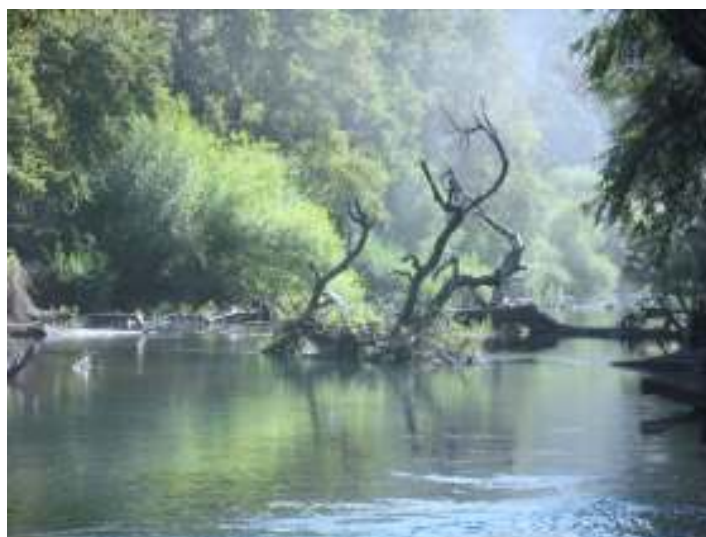
Fig. 6.6 - Tronchi e rami in alveo, strutture di ritenzione.

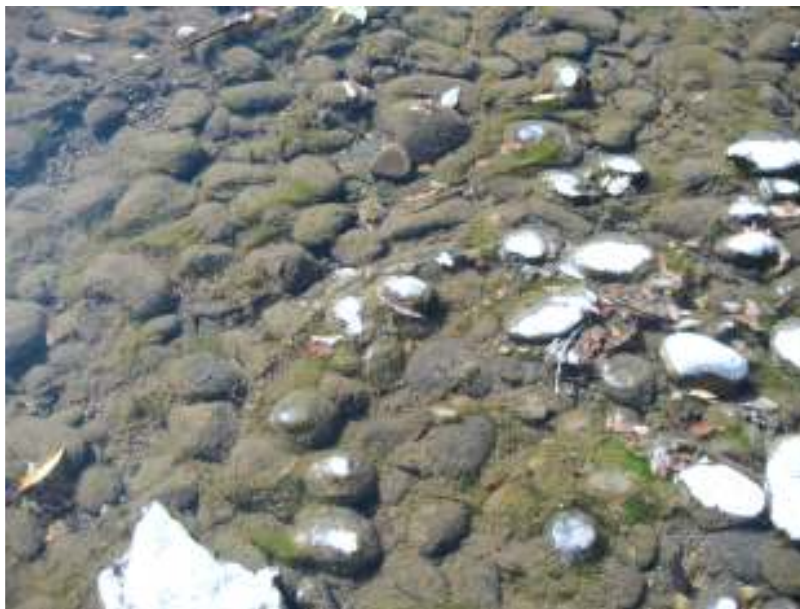
Fig. 6.16 - Perifiton spesso e alghe filamentose.

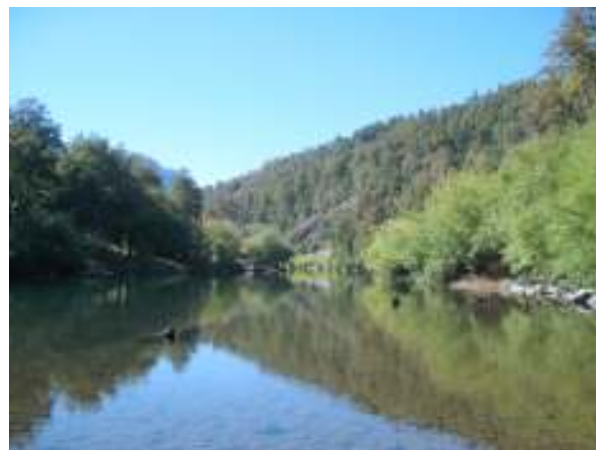
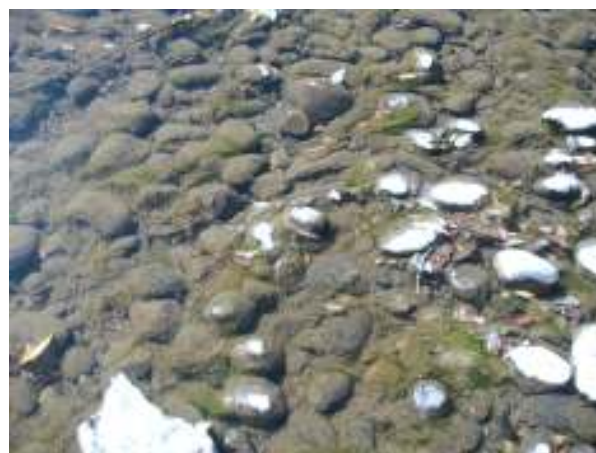
Fig. 8.1 –Tratto TRA001.

Fig. 8.2 –Alveo del tratto TRA001.

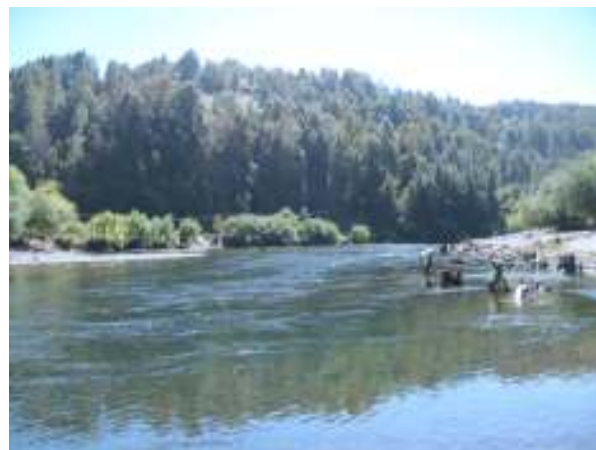
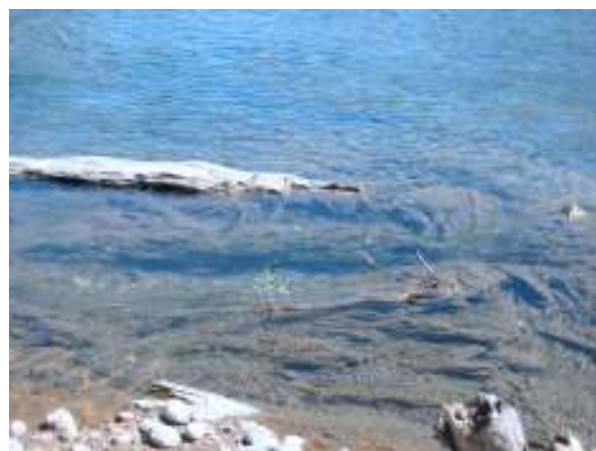
Fig. 8.3 –Tratto TRA002.

Fig. 8.4 –Alveo del tratto TRA002.

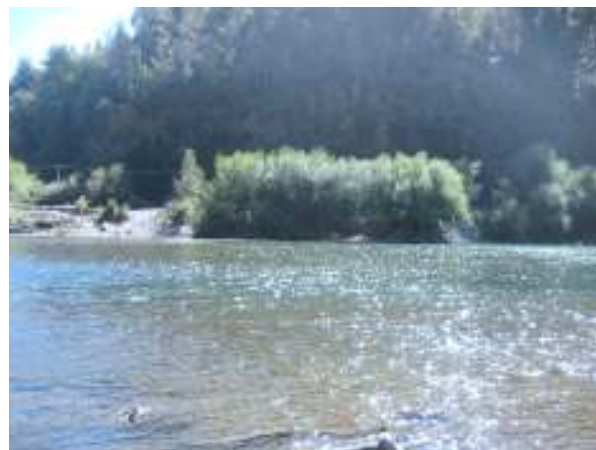
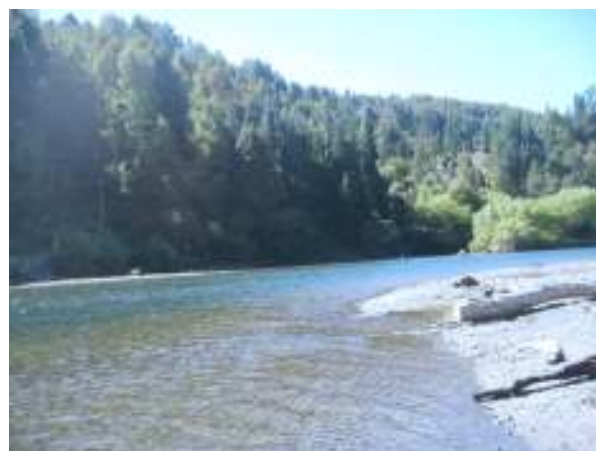
Fig. 8.5 – Sponda destra del tratto TRA003.

Fig. 8.6 – Tratto TRA003.

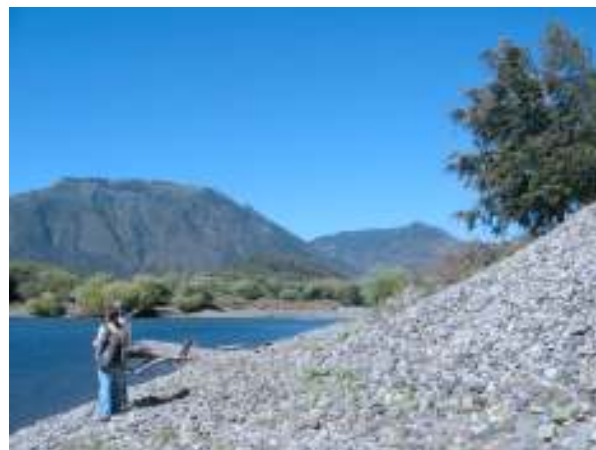
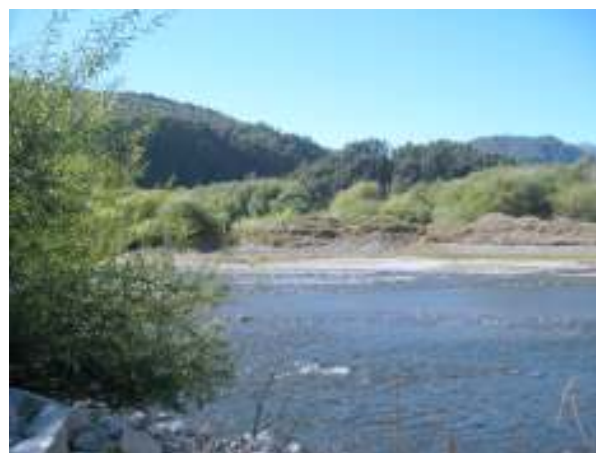
Non sono presenti fenomeni erosivi in destra. L'alveo è costituito principalmente da ciottoli, che esercitano una scarsa capacità di ritenzione.

La morfologia, valutata a livello di macrotratto, risulta naturale, priva di alterazioni.

Fig. 8.7 – Sponda sinistra del TRA004.

Fig. 8.8 – Sponda destra del tratto TRA004.

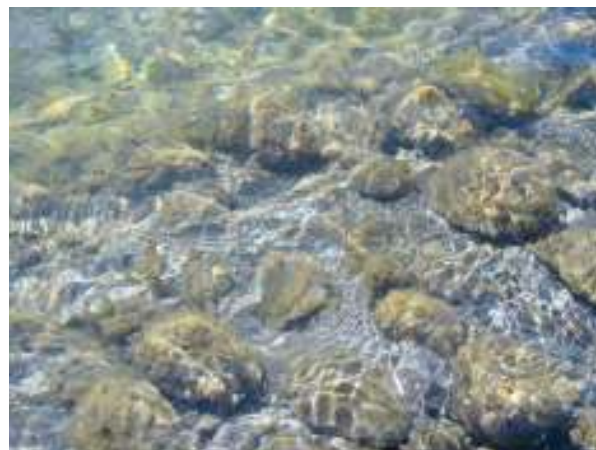
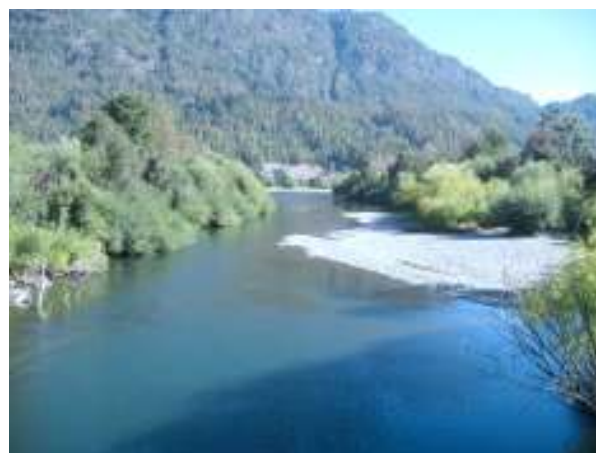
Fig. 8.9 – Alveo nel tratto TRA005.

Fig. 8.10 – Tratto TRA005.

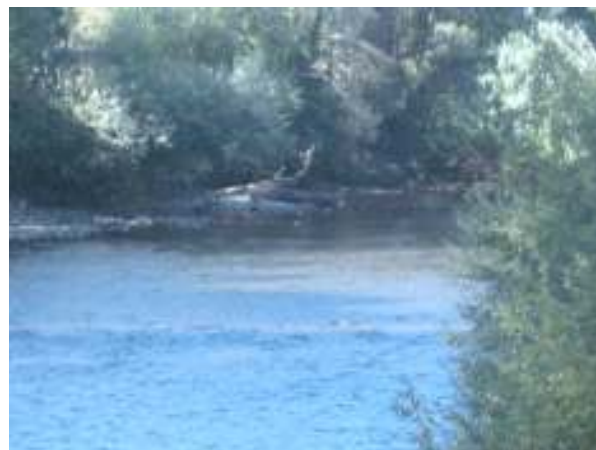
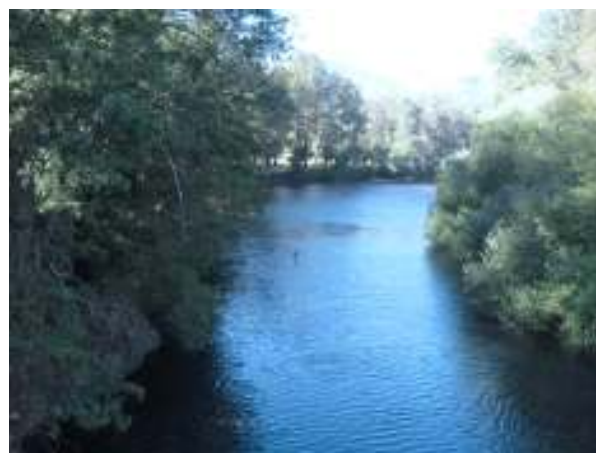
Fig. 8.11 – Tratto TRA006.

Fig. 8.12 – Tratto TRA006.

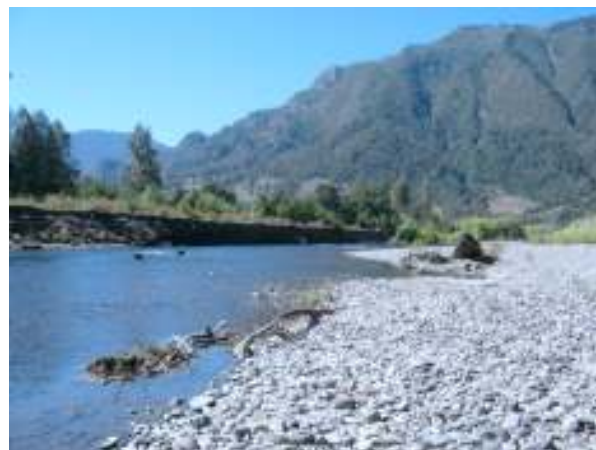
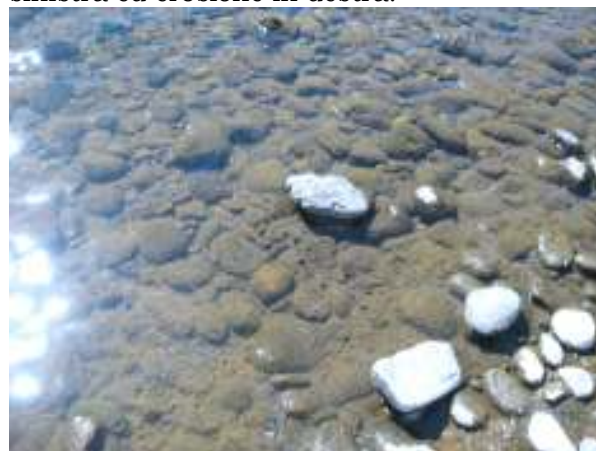
L'alveo è costituito principalmente da ciottoli. La presenza di tronchi in alveo assicura una buona capacità di ritenzione.

Gli elementi idromorfologici sono ben riconoscibili (raschi e pozze) ed inoltre la morfologia a macrotratto risulta naturale e meandriforme.

Fig. 8.13 – Tratto TRA010 deposizione in sinistra ed erosione in destra.

Fig. 8.14 –Alveo del tratto TRA010.

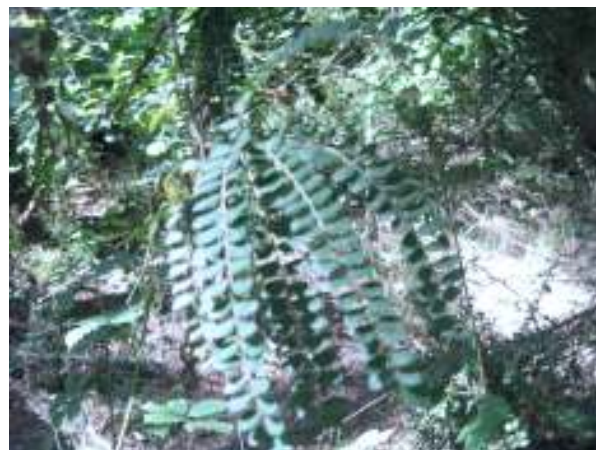
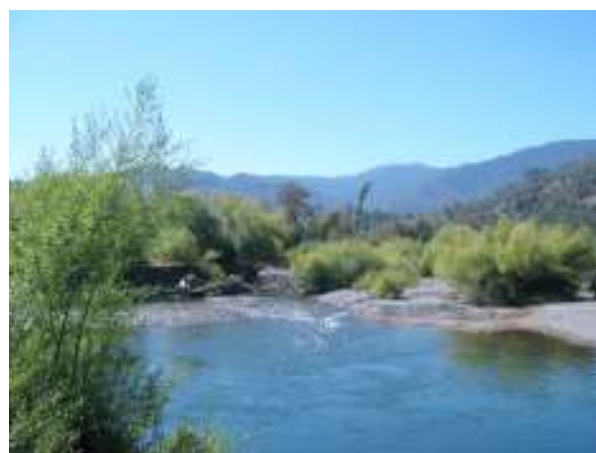
La presenza di tronchi in alveo assicura una discreta capacità di ritenzione, anche se l'alveo è costituito da pochi ciottoli e da un fondo abbastanza uniforme (sabbia e limo).

L'idromorfologia non risulta alterata, ma meandriforme a livello di macrotratto. In tutto il tratto si estende una lunga pozza; la corrente qui infatti tende a rallentare per effetto dell'entrata poco a valle del rio Maichin.

Fig. 8.15 – Pilo pilo (*Sophora cassioides* (Phil) Sparreprentse) nel TRA011.

Fig. 8.16 – Tratto TRA011.

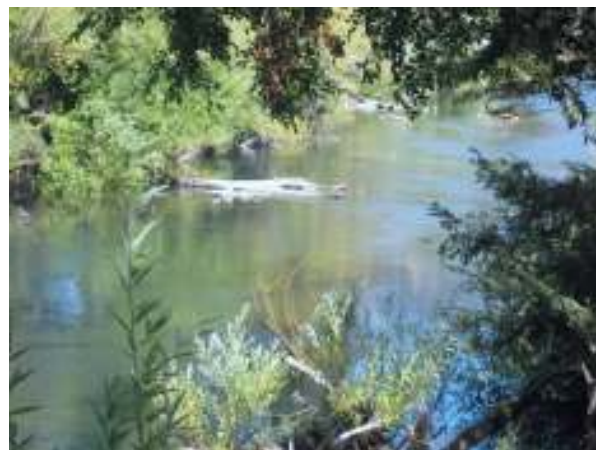
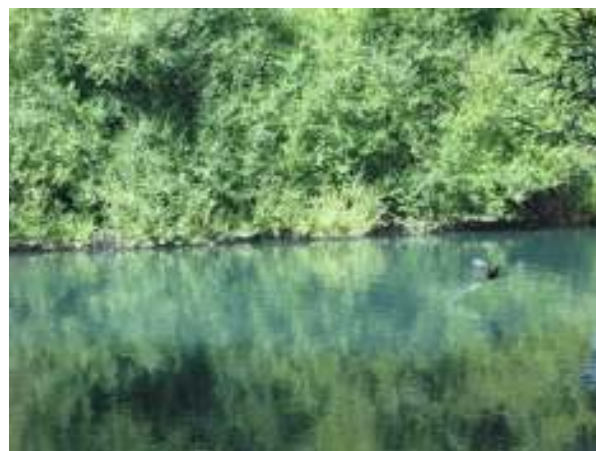
Fig. 8.17 –Tratto TRA012.

Fig. 8.18 –Sponda destra del TRA012.

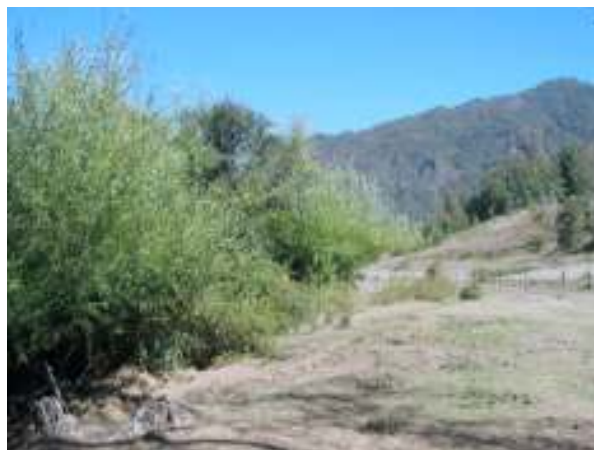
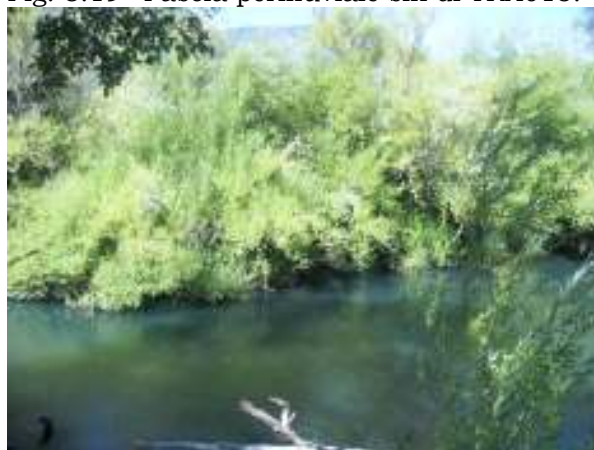
La fascia perfluviale risulta costituita da una formazione a *Salix viminalis* L. ampia poco più di 10 metri poiché interrotta dal pascolo.

Fig. 8.19 –Fascia perfluviale sin di TRA013.

Fig. 8.20 –Fascia perfluviale dx di TRA013.

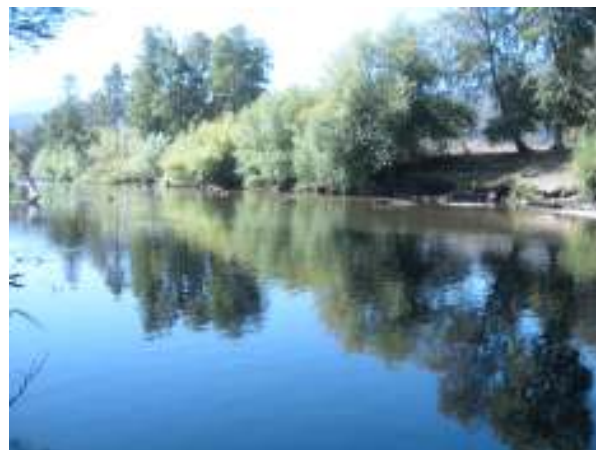
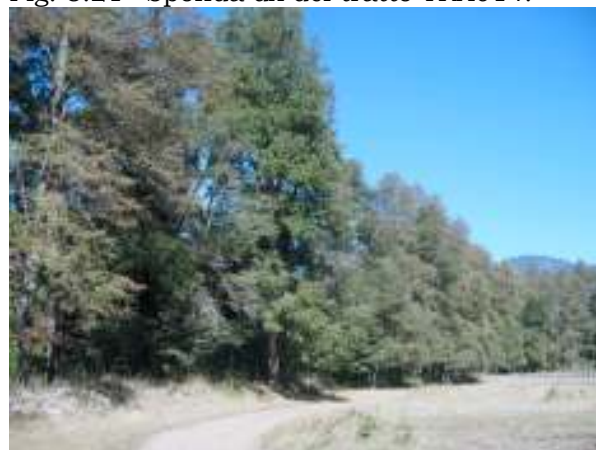
La presenza di tronchi in alveo assicura una discreta capacità di ritenzione, anche se l'alveo è costituito da pochi ciottoli e da un fondo abbastanza uniforme (sabbia e limo).

Gli elementi idromorfologici non sono ben riconoscibili; nel tratto si riconosce un'unica grande pozza. Ma a livello di macrotratto la morfologia non risulta alterata.

Fig. 8.21 –Sponda dx del tratto TRA014.

Fig. 8.22 –Argine e fascia in sin d TRA014.

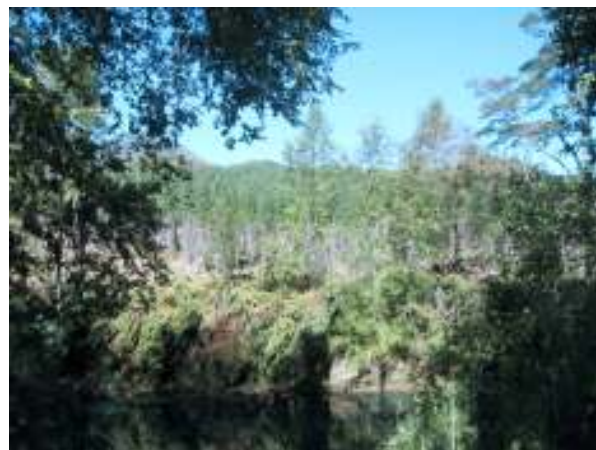
Fig. 8.23 –Coltivazione di pino in TRA015.

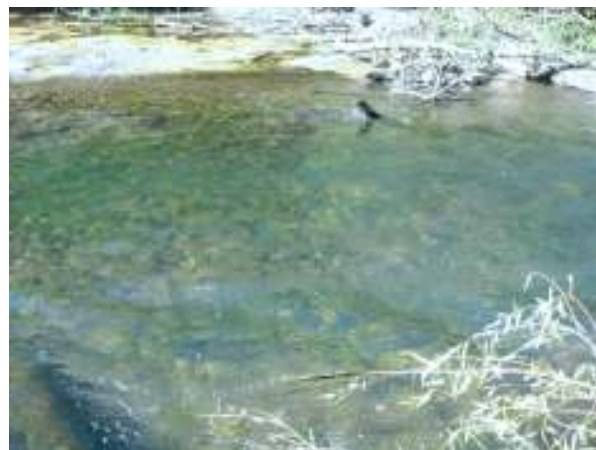
Fig. 8.25 –Alghe filamentose in TRA016.

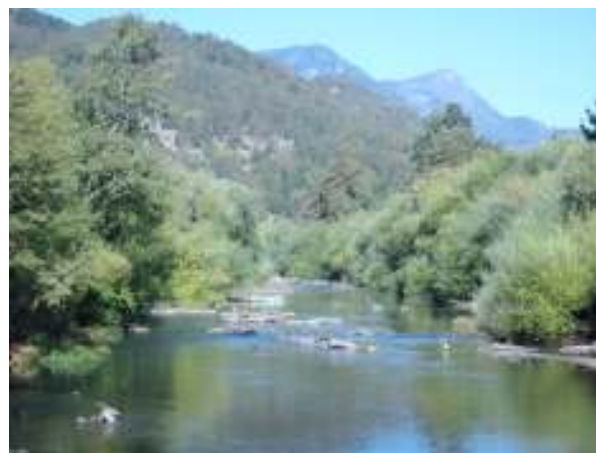
Fig. 8.26 –Tratto TRA016.

La presenza di tronchi in alveo e radici sulle rive assicura una discreta capacità di ritenzione, anche se l'alveo è costituito da pochi ciottoli e da un fondo abbastanza uniforme (sabbia e limo).

Gli elementi idromorfologici a livello di tratto non sono ben riconoscibili; nel tratto si riconosce un'unica grande pozza. Ma a livello di macrotratto la morfologia non risulta alterata.

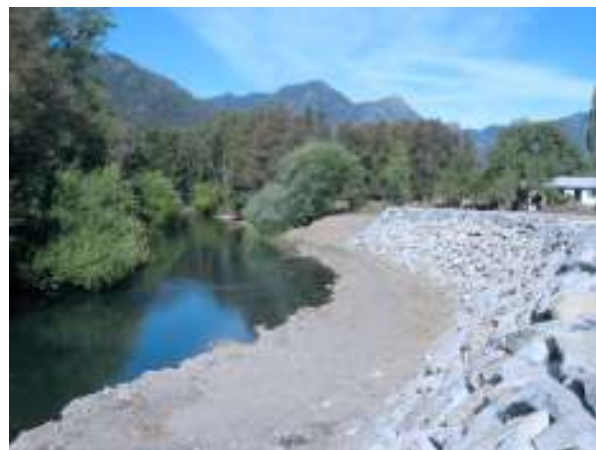
Fig. 8.33 – Tratto TRA020.

La ritenzione è assicurata dalla presenza di tronchi in alveo e ciottoli, componente granulometrica preponderante.

Gli elementi idromorfologici a livello di tratto non sono ben riconoscibili; nel tratto si riconosce un'unica grande pozza. Ma a livello di macrotratto la morfologia non risulta alterata.

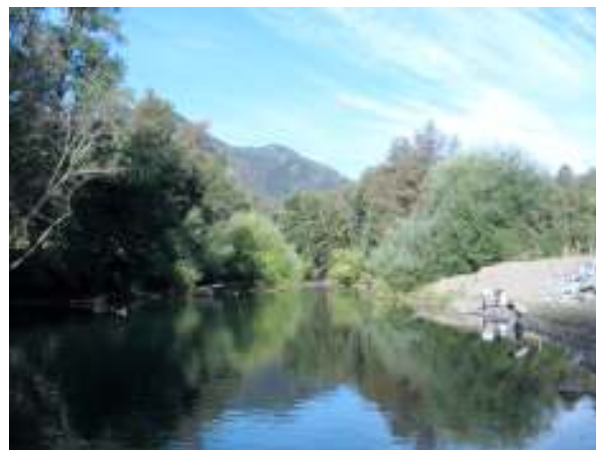
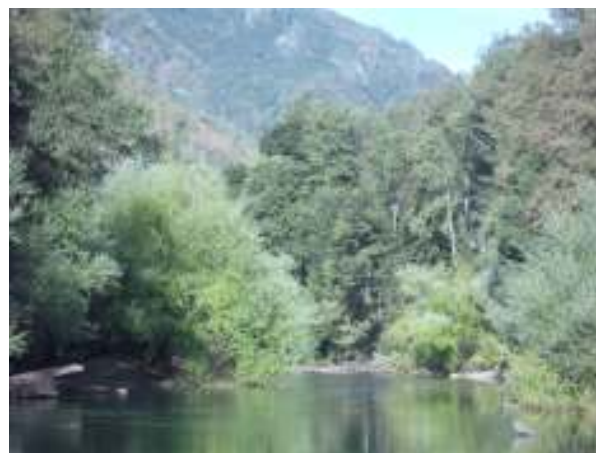
Fig. 8.35 – Tratto TRA021.

La ritenzione è assicurata dalla presenza di tronchi in alveo e ciottoli, componente granulometrica preponderante.

Gli elementi idromorfologici a livello di tratto non sono ben riconoscibili; nel tratto si riconosce un'unica grande pozza. Ma a livello di macrotratto la morfologia non risulta alterata.
