INDAGINI PRELIMINARI SUL COMPORTAMENTO DELLE FONDAZIONI LIGNEE A VENEZIA

ABSTRACT: The preliminary study of the state of conservation of Venice wooden foundations is here presented. From ancient times, waterlogged wood has been considered to be strongly resistant, due to the fact that the conditions are not favourable for the degradation processes. Nevertheless, recent studies on historical building foundations in Venice and in Amsterdam show a very different situation, underlining the necessity of an in-depth and accurate research.

CONSERVARE E RESTAURARE IL LEGNO Conoscenze, Esperienze, Prospettive

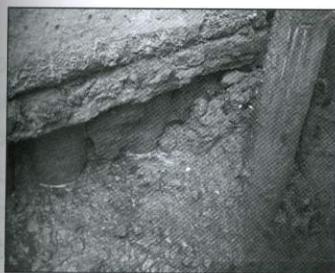
Figura 3: particolare palificazione e zatterone-Rio delle Acque Dolci

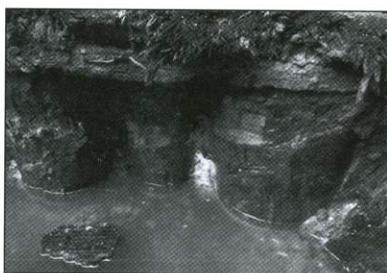
Figura 4: particolare palificazione e zatterone- Rio San Martino

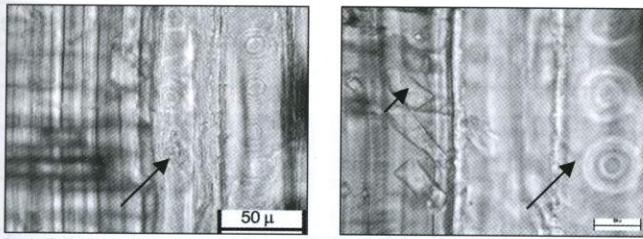
Figura 5: Rio Ca' di Dio. A sinistra sez. radiale del campione C e a destra del campione D entrambi di larice (*Larix decidua* Miller). Tramite le frecce sono indicati i segni dell'attacco batterico.

La Figura 5 mostra una sezione radiale ottenuta dal campione C ed una dal campione D, ambedue di legno di larice. Le frecce indicano la presenza di chiare tracce lasciate dagli attacchi da parte di batteri da erosione: lo attestano sia i solchi a forma romboidale (frecce più lunghe) che le sottili erosioni intorno alle punteggiature areolate (freccia corta). Anche sulle sezioni trasversali, in particolare del legno di conifera (omoxilo), sono comunque visibili le tracce lasciate dagli attacchi da parte dei batteri ad erosione. In Figura 6 è visibile un passaggio di anello in sezione trasversale del campione A: in alto il legno tardivo dell'anello precedente ed in basso quello primaticcio dell'anello successivo. Il legno tardivo, a pareti più spesse, consente di osservare meglio la presenza di attacchi in atto nelle cellule di colore più scuro.

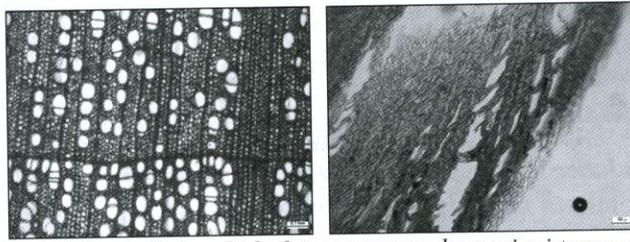
Figura 7: Rio de' Gozzi. Entrambi le foto mostrano due sezioni trasversali di ontano (*Alnus glutinosa* (L.) Gaertn.): in quella di sinistra lo stato di conservazione delle pareti cellulari è nettamente migliore di quello mostrato nella foto di destra. In quest'ultima i forti schiacciamenti causano la scomparsa di molti lumi cellulari.

Su un legno di latifolia, eteroxilo, a porosità diffusa, quale quello di ontano, l'intensità dell'attacco è più difficilmente riscontrabile in un'immagine a basso ingrandimento come quelle in Figura 7. Osservando a maggiore ingrandimento sarebbe sicuramente riscontrabile un'importante assottigliamento dello spessore delle pareti cellulari delle fibre (le cellule di dimensioni minori), mentre le pareti dei vasi, di spessore e composizione diversa, risultano in genere meno attaccate. Quando però il degrado diventa particolarmente intenso la struttura legnosa non è più in grado di sostenere carichi anche di piccola intensità e può andare incontro ad un collasso

generalizzato delle cellule ed alla sostanziale perdita di leggibilità del tessuto legnoso (in Figura 7, a destra).

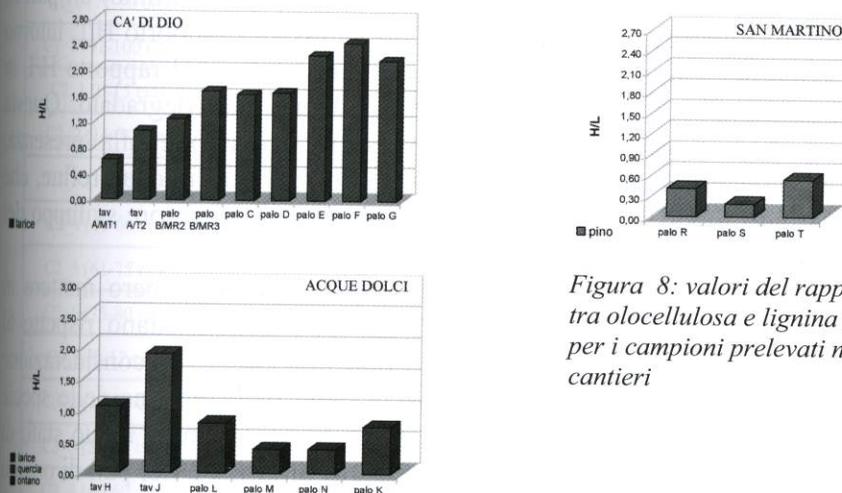
Figura 8: valori del rapporto tra olocellulosa e lignina (H/L) per i campioni prelevati nei cantieri

In Figura 8 sono riportati, in forma grafica, i valori del rapporto tra olocellulosa e lignina (indicato con la sigla H/L) per i singoli campioni, divisi per cantiere così come fatto in precedenza. Nei vari grafici si è riportato come ordinata massima il valore relativo al legno non degradato, operazione che è risultata agevole per i campioni provenienti dal cantiere di Rio Ca' di Dio (tutti di larice, ordinata massima 2,8) e di Rio San Martino (tutti di pino, ordinata massima 2,7). Nel caso del cantiere di Rio delle Acque Dolci si è scelto invece di utilizzare un valore medio nominale pari a 3. Tutto ciò ha permesso di confrontare il valore di H/L nel legno sano con i valori riscontrati nei campioni veneziani.

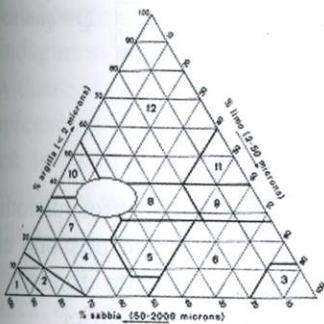
Figura 9 Triangolo delle classi tessiturali secondo il servizio del suolo degli Stati Uniti.: nella zona evidenziata rientrano i campioni analizzati, considerando la media del loro contenuto in sabbia, limo e argilla.

Basandosi sul triangolo delle classi tessiturali proposto dal servizio del suolo degli Stati Uniti (USDA) che riporta le varie combinazioni tra sabbia, limo e argilla, è possibile valutare la tessitura globale dei campioni di suolo prelevati a ridosso delle palificazioni. In media, tutti i terreni presentano dei valori tali da poter classificare il suolo nelle classi *franco argilloso* e *franco argilloso sabbioso* (Figura 9). Dai dati ottenuti, all'aumentare della profondità (circa 1 m nel primo caso, 75 cm nel secondo e 80 cm nel terzo) si riscontra un generale aumento della quantità percentuale di sabbia, mentre diminuiscono la percentuale di argilla e di limo, che costituiscono la parte di suolo con dimensioni più ridotte.

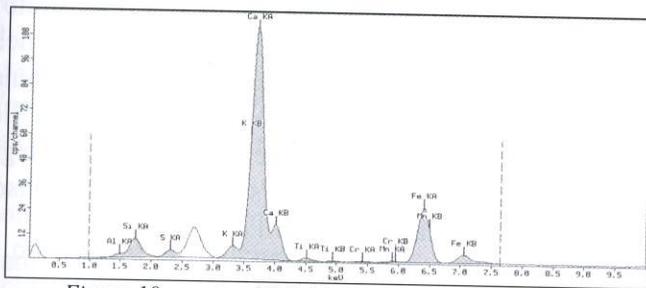
Figura 10 : spettro XRF del campione C1_1 (0-10 cm)

Tramite analisi XRF è emerso che in tutti i campioni di suolo analizzati è stata rilevata la presenza di elementi quali calcio, ferro, silicio, potassio, alluminio, zolfo e tracce di titanio, cromo e manganese (Figura 10). In generale, dagli spettri XRF registrati si possono trarre considerazioni simili. L'elemento calcio, il più abbondante, è probabilmente riconducibile alla presenza di carbonato di calcio, CaCO_3 , come suggerito anche dalle alte percentuali di calcare totale riscontrate in tutti i campioni. Il ferro, anch'esso presente sotto forma di carbonato, siderite FeCO_3 , è ipotizzabile anche come pirite, solfuro di ferro FeS : va sottolineato che la formazione di FeCO_3 e FeS richiede delle condizioni di potenziale ossido-riduttivo negativo (ambiente riducente), quali quelle riscontrate in fase di campionamento dei terreni. Elementi come alluminio e silicio sono i costituenti di materiali argillosi, mentre titanio, potassio, cromo e manganese sono tipici elementi presenti nei terreni. Come evidenziato per l'analisi XRF, i risultati ottenuti tramite analisi FT-IR per le differenti carote di terreno sono piuttosto simili (Figura 11). I campioni mostrano la presenza di carbonati, in particolare carbonato di calcite, dolomite e di siderite, di componenti silicatiche-argillose (come l'illite) e di materiale organico, già riscontrato in seguito alla determinazione della sostanza organica. Anche le analisi termogravimetriche forniscono risultati piuttosto somiglianti (Figura 12). Tutti i termogrammi ottenuti mostrano una perdita di massa nell'intervallo fra 650°C e 800°C e 350°C e 500°C , attribuibile a calcite e dolomite. Inoltre, nell'intervallo fra i 300°C e i 600°C è riscontrabile la presenza di

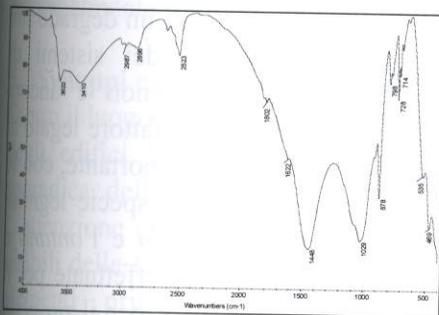
Figura 11: spettro FT-IR del campione C1_3

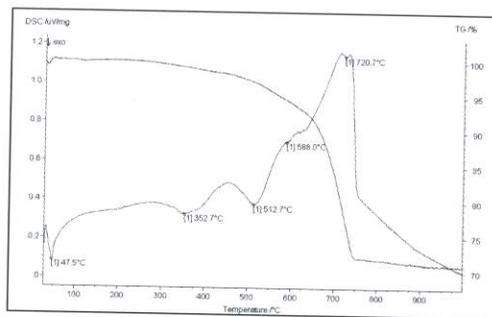
Figura 12: termogramma del campione C1_1

silicati: in particolare, intorno ai 570-600°C si osserva la trasformazione del quarzo (SiO_2) che modifica la sua struttura cristallina da α a β . È possibile notare anche la presenza di tiosolfato di sodio $\text{Na}_2\text{S}_2\text{O}_3$ (48°C), che si forma e si trova in ambiente riducente come quello di campionamento. Infine, in tutti i campioni è stata confermata tramite analisi XRD la presenza di carbonato di calcio sotto forma di calcite e di dolomite: è stata anche rilevata la presenza di silicati, fra cui albite, sepiolite e illite, e di quarzo. (Figura 13).

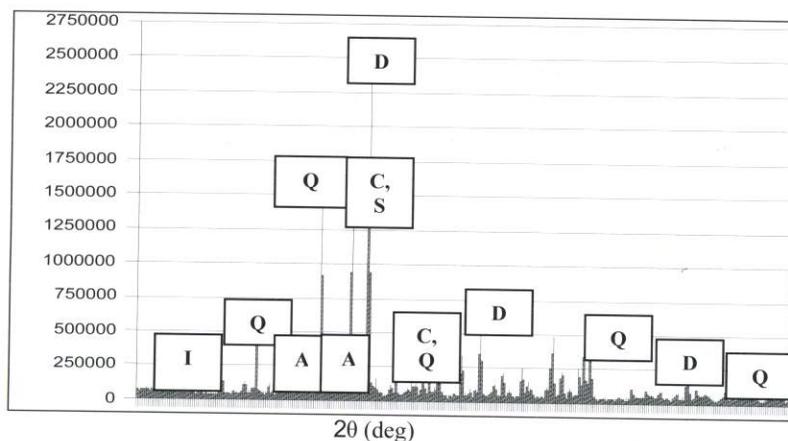
Figura 13:
diffratogramma
del campione C
1_5
