GENTE D'ACQUA

**Itinerario attraverso
le architetture per le
bonifiche agricole
in Italia**

Impianto Idrovoro Sette Sorelle

VENETO
San Stino di Livenza (VE)
1928
A. Del Prà

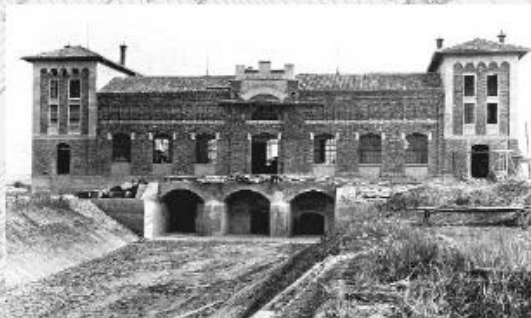
Lo stabilimento idrovoro Sette Sorelle Principale durante i lavori di costruzione, 1928 (ACBVO)

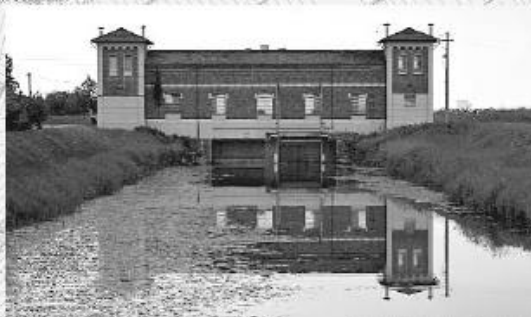
Il prospetto posteriore dello stabilimento dal canale collettore Condulmer (foto di A.P. Desole, 2012)

Sotto il profilo architettonico, ancora oggi perfettamente leggibile grazie agli interventi conservativi che hanno interessato la facciata, si coglie la volontà del progettista di enfatizzare un edificio semplice (e rispondente a uno schema canonico per gli stabilimenti idrovori dell'epoca), ma comunque svettante nel contesto aperto del paesaggio di bonifica. Le forme dettate dalla funzione operativa sono state movimentate e nobilitate dalle due torrette laterali e, per quanto concerne il prospetto principale, dal frontone merlato che sovrasta l'ingresso e reca la scritta "Bonifica Sette Sorelle". Ulteriore movimento è conferito dall'alternanza cromatica (realizzata con laterizi a vista e cemento) e dalla sequenza di comici e modanature che interessano tanto il corpo principale quanto le torrette. Ai lati dell'ingresso si possono notare due nicchie che in origine, come ben si evince dai prospetti di progetto, accoglievano rispettivamente un fascio littorio (successivamente rimosso) e la data di realizzazione dell'edificio: anno VII dell'"era fascista", ovvero 1928.

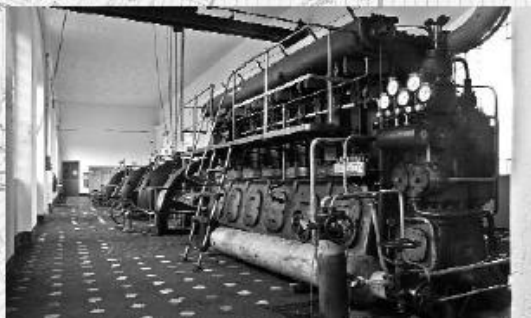
La sala macchine con il motore diesel e le tre pompe Franco Tosi (foto di A.P. Desole, 2012)

Strutturalmente si tratta di un corpo di fabbrica principale, ospitante i macchinari, che prende luce da una doppia sequenza di vetrate; all'interno la pavimentazione originale è parzialmente conservata ed è presente una controsoffittatura ribassata che occulta le capriate lignee della copertura. Il corpo centrale è affiancato da due corpi minori che si sviluppano su due piani fuori terra: l'uno accoglie la cabina elettrica e l'altro diversi locali, originariamente destinati ad abitazione del macchinista ed oggi dismessi.
